# Die Peter Parler-Preise 2022

*Welche Vielfalt das Steinmetzhandwerk für die Erhaltung von materiellem Kulturgut bietet, zeigen die Ergebnisse des Peter Parler-Wettbewerbs 2022. Die Jury vergab einen 1. Preis, zwei 2. Preise, einen 3. Preis, zwei Belobigungen sowie einen Sonderpreis. Die Preisverleihung findet am 25. November in Leipzig statt.*

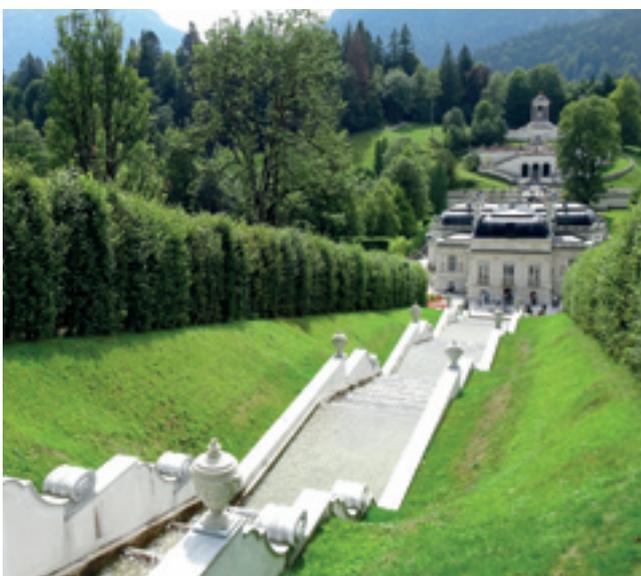
Kaskade mit Wassertreppe von oben mit Blick auf das Schlossgebäude Fotos: Firma Bauer-Bornemann

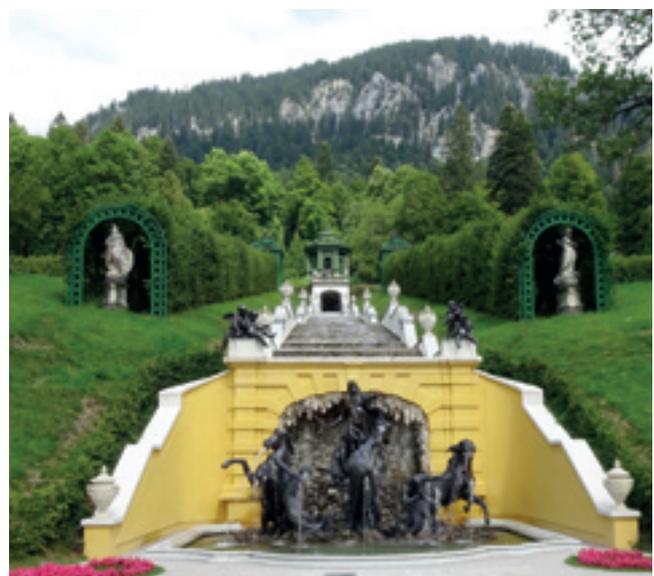
Nach der Restaurierung: Neptunbrunnen mit Kaskade von unten mit Blick auf den Musikpavillon (oben)

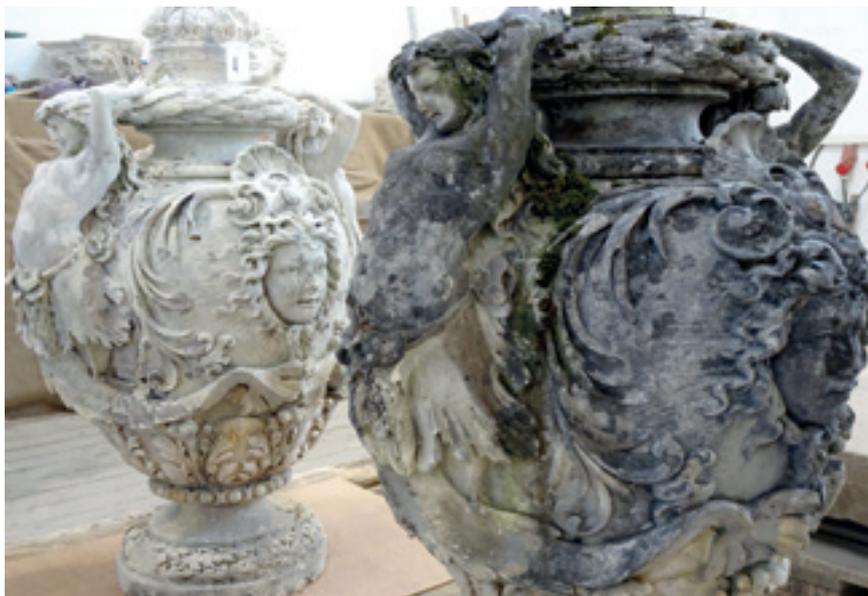
**Restaurierte Vase (Reinigung, Mörtelinjektion und -ergänzung, Vierung etc.) versus Urzustand (rechts)**

ankern, Basaltstäben und Basaltgewebe gesichert. Risse und Hohlstellen wurden durch Mörtelinjektion verfüllt. Passgenaue Vierungen ergänzten größere Fehlstellen im Marmor der Seitenabdeckungen und der Schwellstufen der Kaskade sowie der Profilrahmung des Beckens vom Neptunbrunnen. Die bildhauerisch hochwertigen Vasen wurden mit Mörtel bzw. Vierungen ergänzt. Zwei Vasenkörper wurden im Abgussverfahren kopiert. Zur Egalisierung der Oberfläche und als Opferschicht erhielten die Vasen eine Schlämlasur. Nach dem Rücktransport der Einzelteile wurden diese wieder neu versetzt. Die Verfugung wurde erneuert; bei verformten Teilen diente eine in der Dicke angepasste Mörtelschicht als Ausgleichsmasse. Stoßfugen wurden teilweise mit Bleiwolle verstemmt, um die auftretenden Bewegungen abfangen zu können. Eine vorbildliche Dokumentation mit Kartierung und Fotodokumentation rundet die hervorragende Arbeit der Firma Steinrestaurierung Bauer-Bornemann GmbH aus Bamberg ab. Die Jury lobte das ausführende Unternehmen besonders für den schonenden und sensiblen Umgang mit der Originalsubstanz unter Einsatz moderner Techniken und Materialien.

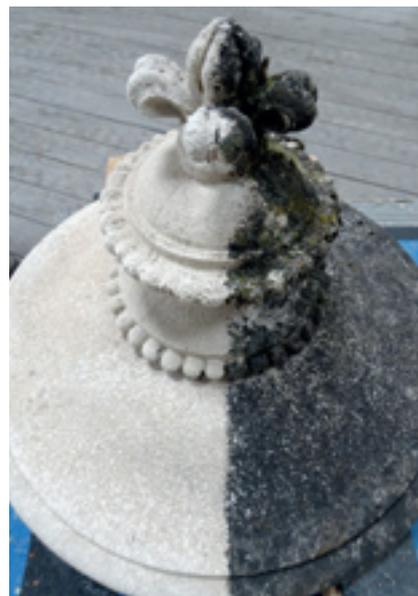
**Musterfläche für Reinigung der Steinoberfläche an den Vasen vorher/nachher.**

Materials und an den Verschmutzungsgrad angepasst. Zunächst wurden teils starke Auflagen von Zementmörtel aus früheren Bearbeitungsphasen sowie Bewuchs entfernt. In mehreren Durchgängen kamen im Anschluss Mikrodampf-, Kompressen- und Laseranwendungen zum Einsatz. Die Entfernung des flächig aufgetragenen Zementmörtels war bei nicht mehr funktionstüchtigen Tropfkanten der Schwellstufen besonders wichtig, um einen späteren, gleichmäßigen und gerichteten Wasserablauf an den Kaskadenstufen zu garantieren. Gebrochene und gerissene Werkstücke wurden statisch durch Verankerung, Vernadelung bzw. Armierung mit Edelstahl-

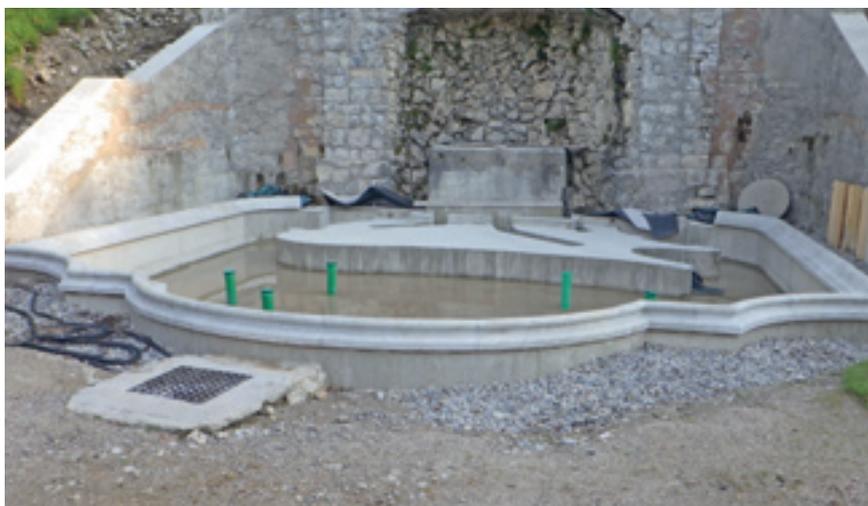
**Unterkonstruktion Neptunbrunnen mit Profilsteinen für Wasserfassung**

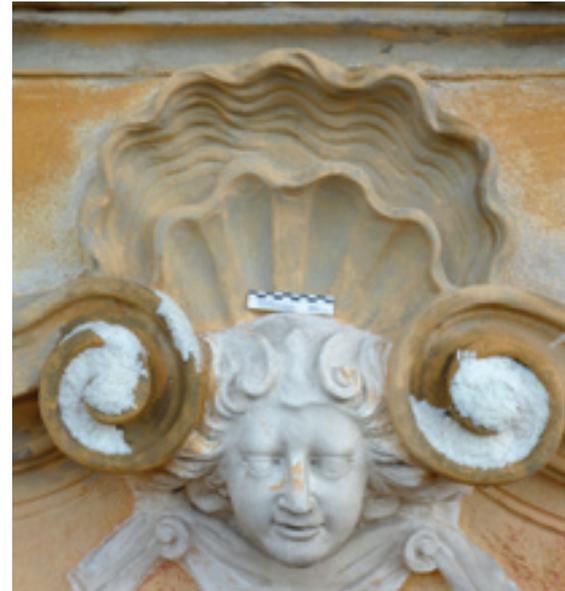
Voruntersuchung und projektspezifische Werk- und Wirkstoffanpassung

Die Fachleute befreiten den Sandstein von Anstrichresten (Partikelstrahlverfahren), festigten Steine mit Kieselsäureester mit je nach Schadensintensität unterschiedlichen Wirkstoffkonzentrationen, verfüllten Risse mit Injektionsmassen auf Basis von Kieselsol oder bei größeren Rissbreiten mit Steinsilikatkleber, kitteten und schlämmten mit eigens rezeptierten Massen auf Kieselsolbasis und erstellten Steinerergänzungen mit konfektioniertem Mörtel. Die Materialwahl war auf die jeweilige Schadenssituation abgestimmt. Eigene Messreihen der Bohrhärte dokumentieren die Überprüfung des Festigungserfolgs. Am Kunststein arbeiteten die Fachleute nach Entrostung der Bewehrung und Aufbringen von Rostschutz mit Mörteln und Schlämmen auf Basis von Romanzement. Beeindruckend ist v. a. der gelungene Substanzerhalt auch bei schweren Schadensbildern, die in der Regel Anlass für Steinaustauschmaßnahmen gewesen wären.

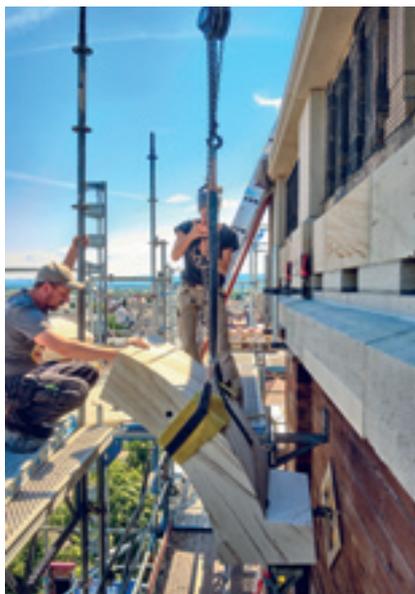
Einsetzen von Neu- und Altteilen an der Balustrade

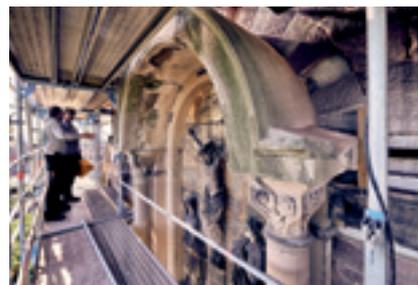
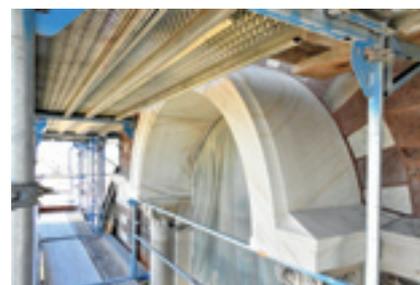
Vorzustand und Endzustand der bogenförmigen Verdachung

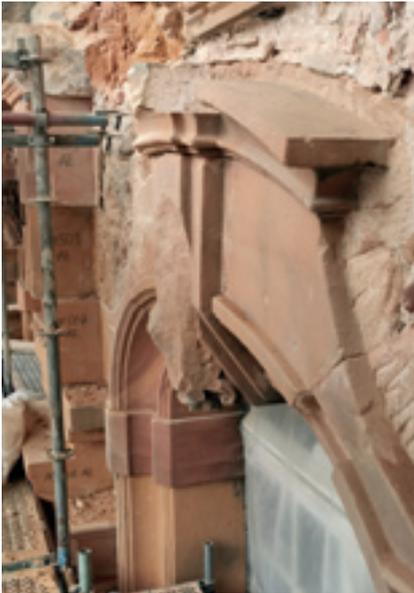
**Schwere Kriegsschäden am Mittelrisalit vor der Restaurierung** Fotos: Firma Glöckner

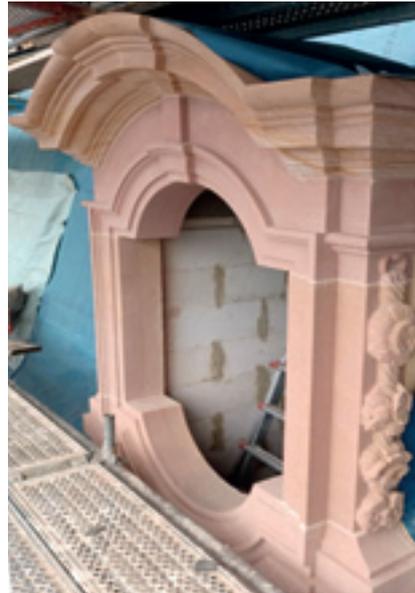
**Nach historischen Plänen rekonstruierte, neue Dachgaube**

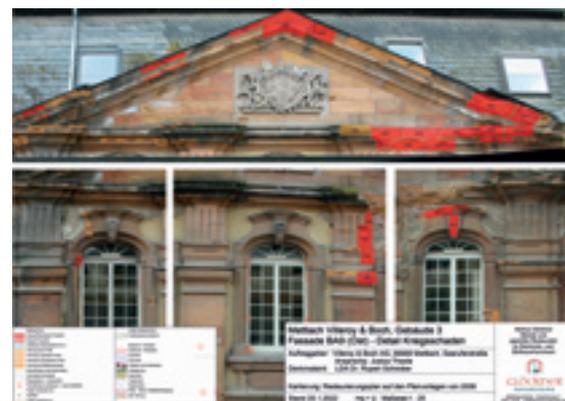
**Die Firma Glöckner Natursteine ist seit vielen Jahren mit der Restaurierung der Fassaden der Alten Abtei in Mettlach beschäftigt. Der Wettbewerbsteil umfasst das Gebäude 3 (BA9) der Ostseite der Abtei.**

dieser heute leider nicht mehr abgebaut wird. Zur Anwendung kamen Steine aus dem Rückbau der historischen Fassade sowie ausgewählte Blöcke aus dem Steinbruch Picard im Schweinstal bei Kaiserslautern. Neuteile und Vierungen passen sich hervorragend dem vorhandenen Farbspiel der Fassade ein. Hervorzuheben bei den Vierungen ist ein verloren gegangener Schlussstein in Form eines Kopfes einer Fensterbekrönung. Es gab keinerlei Befunde mehr und der Bauherr wünschte sich eine zeitgenössische Darstellung. Auf Wunsch des Bauherrn und in Absprache mit dem Landesdenkmalamt wurde ein Porträt von Amy Winehouse geschaffen. Das Porträt passt sich hervorragend in Formensprache und Duktus der Fassade ein. Zum weiteren Umfang der Arbeiten zählten das Ausdünnen von Gipskrusten, der Ausbau bzw. Austausch korrodierender Eisenteile, Vernadelungen loser Schalen, Rissinjektionen und Anböschungen. Alle Arbeiten wurden in einer sehr hohen Qualität ausgeführt und dokumentiert. Das Zusammenspiel von Bauvoruntersuchung, die detaillierte Erfassung der Schäden und die Maßnahmenkartierung sind beispielgebend. Die Mitarbeiter der Firma Glöckner konnten auf der Baustelle mithilfe eines digitalen Projektorganisationssystems

(u. a. mit Tablets und Smartphones) jederzeit auf die Maßnahmenkartierung zugreifen. Alle Arbeiten wurden in enger Zusammenarbeit mit dem Landesdenkmalamt Saarbrücken, dem Institut für Steinkonservierung e.V. Mainz und dem Bauherrn ausgeführt.

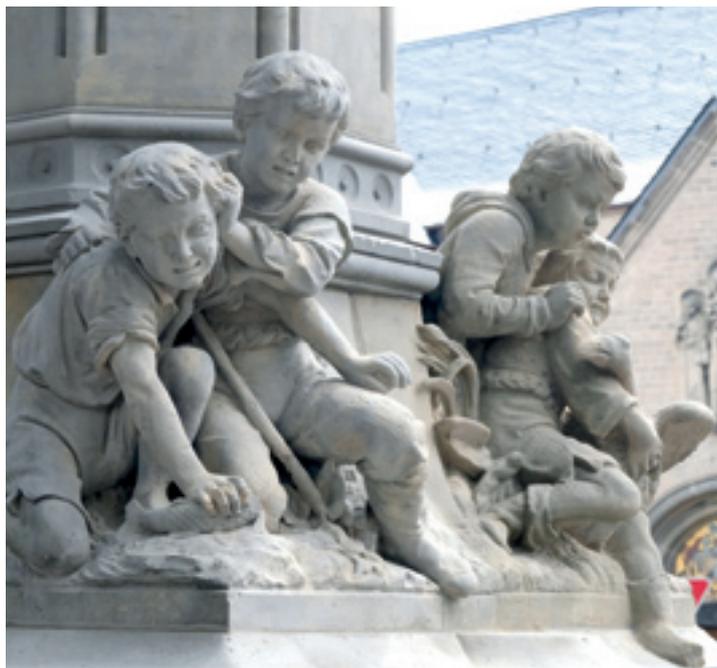
Figurengruppen nach der Restaurierung Fotos: Michael Pitack

biogene Auflagerungen beeinträchtigten Steinoberflächen. Mittels verschiedener Reinigungsmethoden kombiniert aus Wasserdampf-, Niederdruck- und Mikrostrahlverfahren konnte ein überzeugendes Ergebnis erzielt werden. Sinterkrusten wurden mittels Bildhauereisen und anschließendem Überstrahlen im Niederdruckverfahren ausgedünnt. Darüber hinaus wurden Risse verschlossen, kleine Fehlstellen mit angepassten konfektionierten Steinersatzmassen ergänzt, durch Verwitterung aufgeraute Natursteinoberflächen mittels einer modifizierten Schlämme nivelliert und schadhafte Alterergänzungen durch Vierungen ersetzt. Als Materialien kamen MENDIGER BASALTLAVA für das Brunnenbecken sowie OBERNKIRCHNER SANDSTEIN für das Brunnenmonument zum Einsatz. Aus OBERNKIRCHNER SANDSTEIN wurden zudem vier kleine Türmchen mit aufgesetzten Pinienzapfen zwischen den Knabenpaaren rekonstruiert, die seit der kriegsbedingten Zerstörung fehlten. Darüber hinaus waren Fugen zu erneuern und die Wasserführung durch Einbringen von Edelstahlhülsen an den Brunnenschalen zu optimieren, um

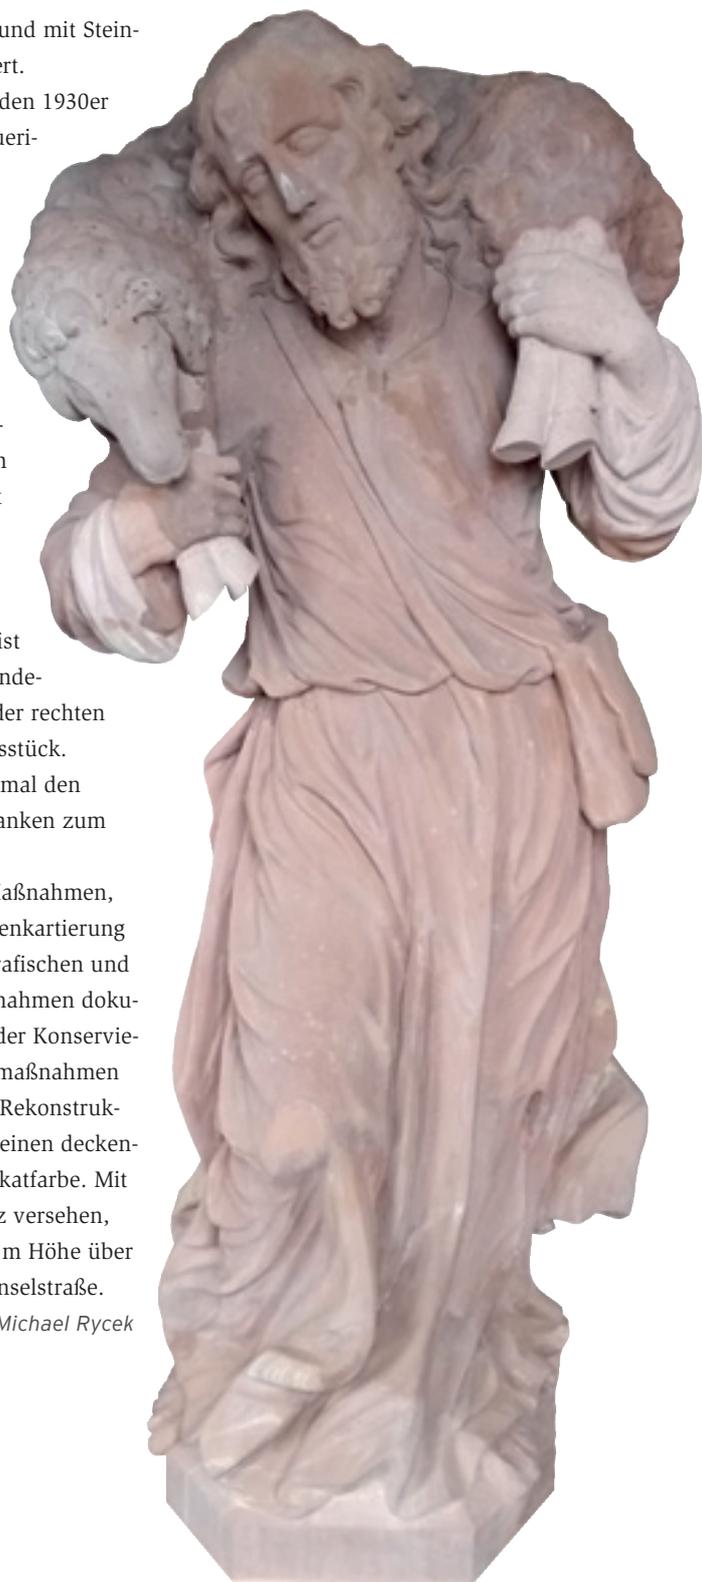
Gesamtansicht der restaurierten Skulptur

Sämtliche durchgeführte Maßnahmen, wurden in einer Maßnahmenkartierung festgehalten und mit fotografischen und aussagekräftigen Detailaufnahmen dokumentiert. Nach Abschluss der Konservierungs- und Restaurierungsmaßnahmen sowie der bildhauerischen Rekonstruktionen erhielt die Skulptur einen deckenden Schutzanstrich mit Silikatfarbe. Mit einem neuen Taubenschutz versehen, thront sie jetzt wieder in 6 m Höhe über dem Schillerplatz 2, Ecke Inselstraße.

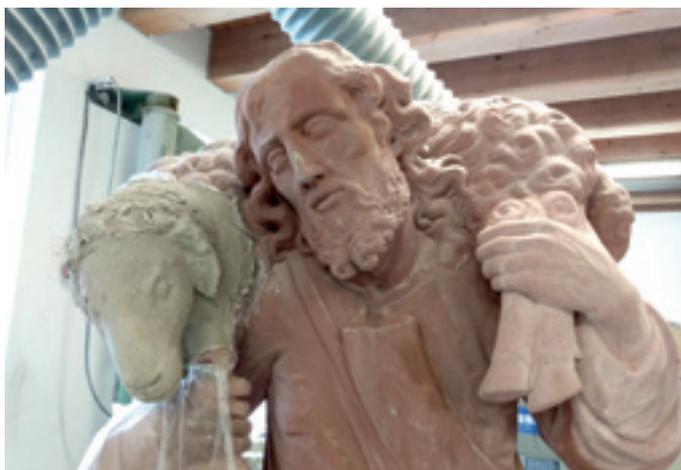
Tonmodell des Schafkopfs

zum Teil als Rohstein an der Skulptur angebracht und in situ der umliegenden Formensprache angepasst. Von anderen Vierungen wie beispielsweise dem Schafkopf, wurde zunächst ein Tonmodell hergestellt und dieses dann in Sandstein präzise kopiert.

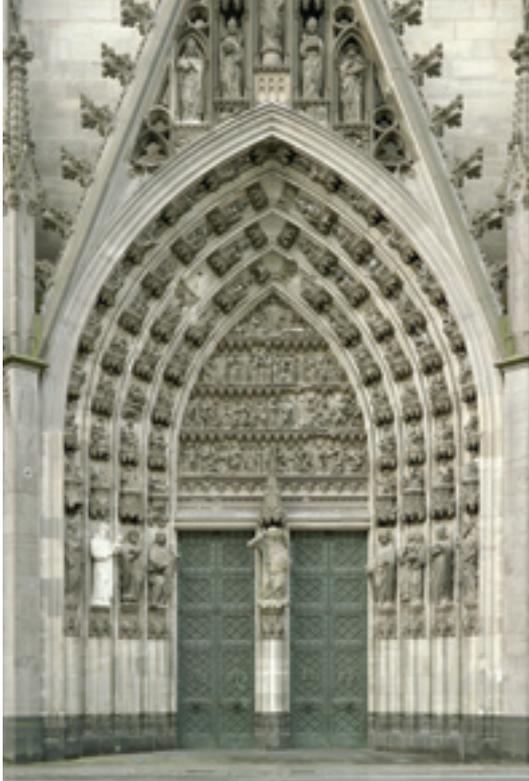
**Links:**  
**Detailansicht der am Tympanonrelief T8-T9 (Himmelfahrt Christi) durchgeführten Restaurierungsmaßnahme: Schrägansicht des mit zahlreichen Vierungen ergänzten Reliefs, 2017**  
 © Hohe Domkirche Köln, Dombauhütte; Foto: J. Rumbach

Das Michaelsportal des Kölner Doms wurde Mitte des 19. Jahrhunderts errichtet und um 1880 von dem Bildhauer Peter Fuchs und seiner Werkstatt mit Figuren ausgestattet. Allein der Skulpturenschmuck umfasst mehr als 150 Figuren – hinzukommen Konsolen, Baldachine und Wimperge. Alle Teile sind äußerst detailliert ausgearbeitet. Als Steinmaterial wurden verschiedene, aus Nordfrankreich stammende Jura-Kalksteine verwendet. Das Portal wurde im Zweiten Weltkrieg durch Beschuss stark beschädigt. Einschusslöcher und kraterartige Ausbrüche sind die Folge. Einige Archivoltenfiguren und Konsolbaldachine waren vollständig beschädigt, viele andere stark verstümmelt. Diese Schäden waren Anlass für das laufende, im Jahr 2013 begonnene Restaurierungsvorhaben, dessen erster Abschnitt sich seiner Vollendung nähert. Die Restaurierung von Tympanon und Archivolten ist zum jetzigen Zeitpunkt weit fortgeschritten, die oberen und unteren Portalbereiche sollen in den nächsten Bauabschnitten bearbeitet werden. Das Restaurierungskonzept ist sehr durchdacht und wurde mehrstufig entwickelt. Eine gründliche Voruntersuchung mit verformungsgerechtem Aufmaß, Maßnahmenkartierungen und ergänzende naturwissenschaftliche Untersuchungen stellten die Basis für das Kon-

servierungs- und Restaurierungskonzept dar. Dessen Ziele sind einerseits die Vervollständigung des Skulpturenprogramms bei geringstmöglichen Eingriffen in die Originalsubstanz, andererseits das teilweise Belassen von Kriegsschäden im Bereich der Konsolen und Baldachine, soweit dies unter Berücksichtigung konstruktiver Belange möglich ist. Der Dombauhütte gelangen komplex geschnittene Vierungen, teilweise mitten durch Köpfe, und exquisite Bildhauerarbeiten. Feinste Details wie Fingernägel oder hinterschnittene Anhänger mit üppiger floraler Dekoration wurden in höchster Qualität nachgebildet, feinste Riefen in den Oberflächen originalgetreu auf Neuteile und Mörtelantragungen übertragen. Fehlende Partien der figürlichen Teile wurden anhand erhaltener Modelle und Fotografien ergänzt oder – wie bei den kleinen Wasserspeier-Fabelwesen an den Baldachinen – nach dem Formenkanon von Originalen benachbarter Stellen nachgebildet. Fehlstellen durch Kriegsbeschuss an Baldachinen oder an den Profilen der Archivolten wurden belassen, soweit sie nicht aus Gründen der Wasserführung ergänzt werden mussten. Die Architekturteile wurden schonend mit dem Trockenstrahlverfahren gereinigt. Bei den bildhauerischen Teilen kam hingegen die Laserreinigung zum Ein-
