PETER PARLER- PREIS 2018

Peter Parler-Preis 2018

SONDERDRUCK AUS NATURSTEIN 11/2018

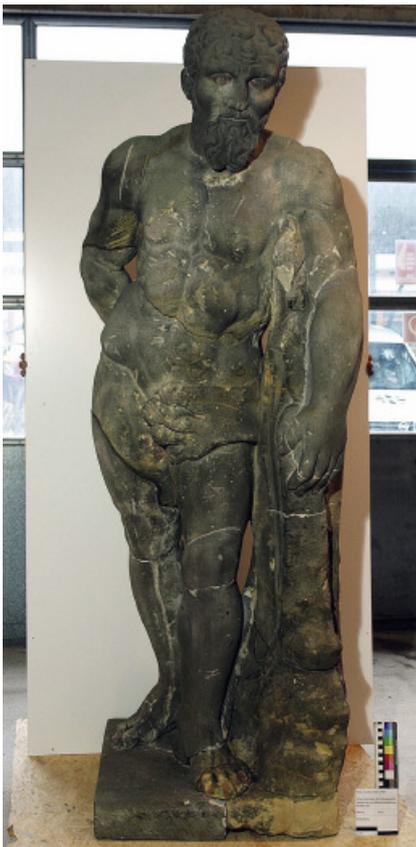
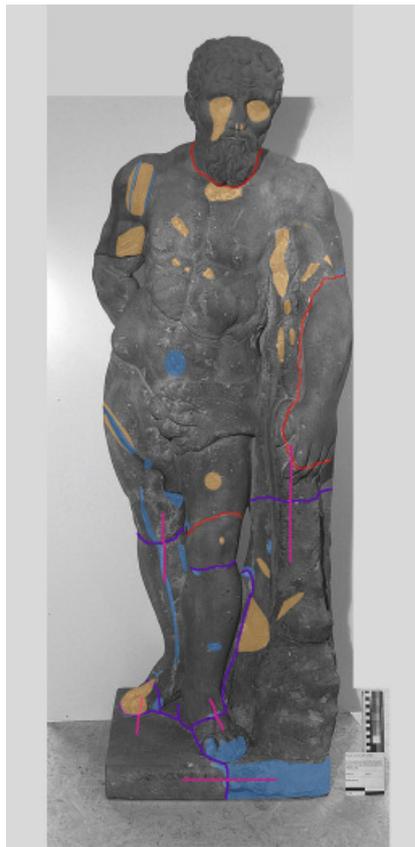
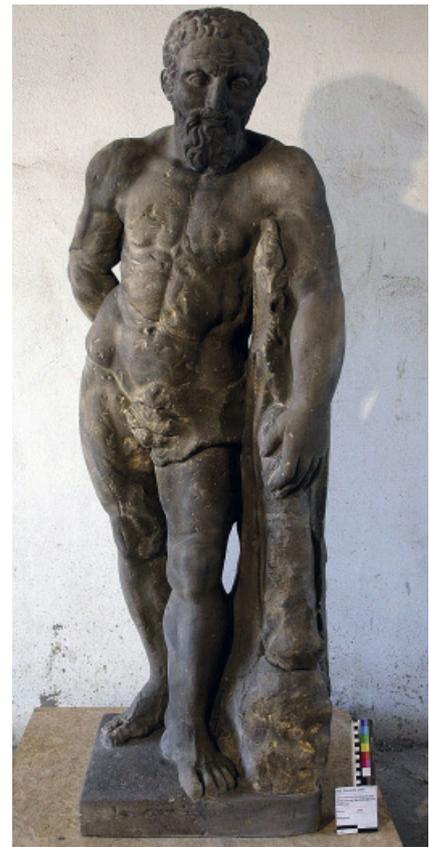
Herkulesfigur im Schlosspark Schönhausen: links = Vorzustand, Mitte = kartiert, rechts = restauriert Fotos: Firmen; BIV

Eine Herausforderung der letzten Restaurierung stellte neben der Beseitigung der Hochwasserschäden der Umgang mit den Restaurierungsarbeiten der 1960er und 1970er Jahre dar. Der Sandstein, dessen Herkunft nicht bekannt ist, zeigte eine umfangreiche biologische Besiedlung in Form von Algen, Pilzen, Moosen und Flechten. Seine Oberfläche hatte sich ähnlich den Elbsandsteinen schwarz verfärbt. Mürbe und ausgewitterte Zonen hatten sich an vielen Stellen ausgebreitet. Besonders problematisch erwiesen sich die alten Verklebungen, Verdübelungen und Ergänzungen mit Polyester. Sie mussten entfernt und mit heutigen Standards entsprechenden Materialien ersetzt werden. Dies geschah durch die Verwendung von mineralischen und kieselgebundenen Steinrestauriermörteln. Für die Verdübelung der Figuren mit dem Sockel wurde ein neuartiges Dübel-Stecksystem erdacht, welches die künftige Trennung der Teile ohne die Gefahr von Schäden bewerkstelligen lässt. Das Ergebnis der auf höchstem restauratorischen Niveau von Dipl.-Restauratorin Maren Matthai, einer Mitarbeiterin der

Firma Schuster, ausgeführten Restaurierungsmaßnahmen sind optisch sehr ansprechende Skulpturen, die ihre Wirkung als Ensemble voll entfalten. Die Oberflächen wirken in sich geschlossen und farblich harmonisch aufeinander abgestimmt, zeigen Spuren der Alterung, ohne dass diese durch starke farbliche Kontraste das Erscheinungsbild beeinträchtigen. Besonderes Lob verdient die Dokumentation, für die Frank Schuster verantwortlich zeichnet und die von der spannenden Geschichte der mehrfachen Restaurierung eingeleitet wird. Sodann werden die einzelnen Maßnahmen genau beschrieben (Problemstellung, Material- und Herstellerverzeichnis und Erfolgsbewertung). Eine Photodokumentation vermittelt abschließend Vorzustand und Endzustand und belegt die durchgeführten Arbeiten in Form einer Kartierung auf jeder Figur. Die Vorbildliche Dokumentation bietet einen genauen Einblick in die geleistete Arbeit und ist für künftige Pflege- und Wartungsarbeiten eine optimale Grundlage.

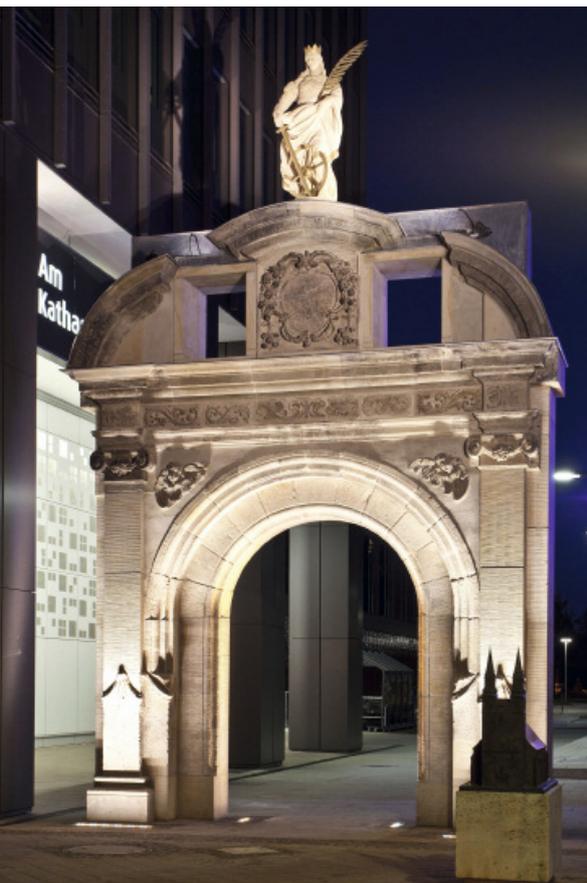
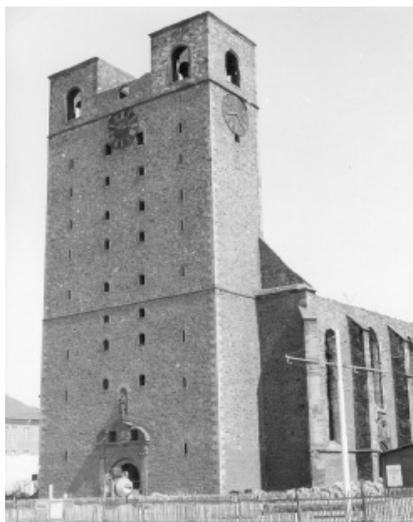
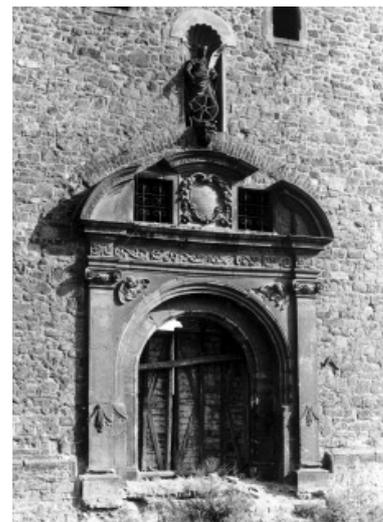
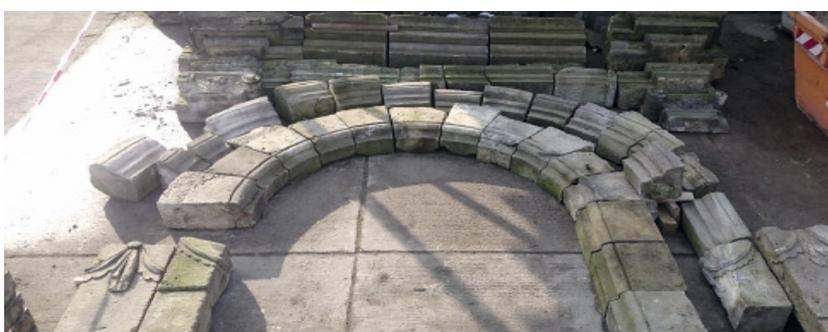
Links: wiedererrichtetes Katharinenportal bei Nacht; unten rechts: Lagerung der geborgenen Fragmente auf dem Werksgelände der Firma Schuster; oben Mitte: historische Gesamtansicht der Stadtkirche St. Katharina; oben rechts: Ursprungszustand des Katharinenportals

Parallel zu den Arbeiten in Schönhausen wurde das Katharinenportal in Magdeburg in Angriff genommen. Nach der Bombardierung 1944/45 hatten die Magdeburger Bürger das sog. Haus der Lehrer wiederaufgebaut; später wurde es durch die Wobau Magdeburg städtebaulich saniert und in Katharinenturm umbenannt. Grundlage der Vision zur Wiedererrichtung des ehemaligen Portals der 1964 teilweise gesprengten Stadtkirche Sankt Katharina war der Wille, in der Mitte einer modernen Stadtstruktur eine Stätte der Erinnerung zu platzieren. Mit dieser Anastylose machten die Verantwortlichen zudem deutlich, dass eine von der breiten Bürgerschaft getragene Denkmalpflege wesentlich zu einem identitätsstiftenden Bürgersinn beitragen kann. Das ursprüngliche Aussehen der wiederaufzurichtenden Teile ist durch historische Zeichnungen und frühe Fotodokumentationen zweifelsfrei belegt und so konnte jedes vorhandene Bauteil an seinem Platz eingebaut werden. Die not-

wendigen neuen Werkstücke wurden in einer Reihe von Besprechungen verantwortungsvoll festgelegt und der Arbeitsfortschritt, wie auch der Restaurierungsansatz, war der gleiche wie im Bismarckpark Schönhausen. Angesichts eines straffen Zeitplans wurden die Arbeiten in Absprache mit der Stadt Magdeburg und dem Landesamt für Denkmalpflege Sachsen-Anhalt begleitet und die denkmalpflegerische Zielsetzung festgelegt. Alle Arbeiten wurden fotografisch dokumentiert und die verwendeten Materialien chronologisch erfasst. Für die Steingängen mit Vierungen und Neuteilen verwendete man POSTAER SANDSTEIN. Zur partiellen Steinverfestigung sowie zum Steinersatz und für Antraggungen kamen die Produkte der Firma Remmers zum Einsatz. Rissverpressungen und punktuelle Klebungen wurden mit Produkten der Firma Akemi ausgeführt, die Rückverankerungen zur Stahlbetonkonstruktion je nach statischen Anforderungen in V4A-Stahl.

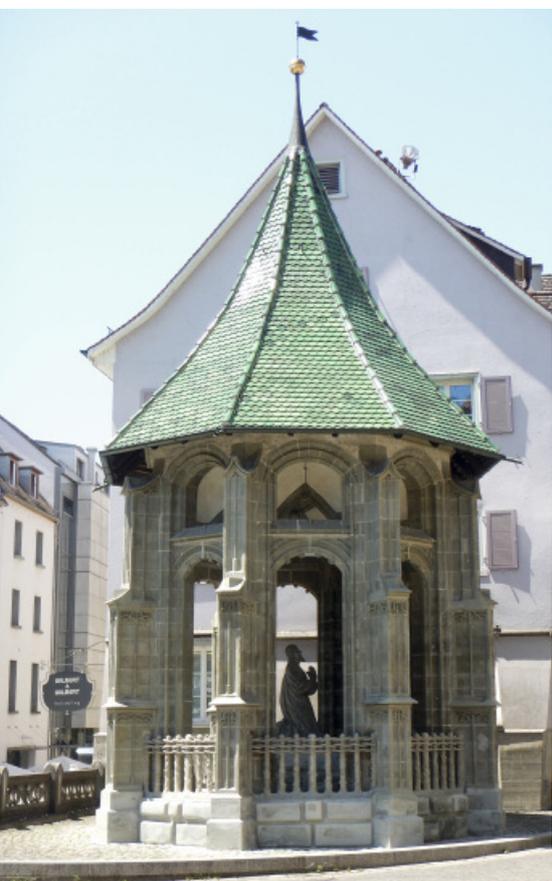
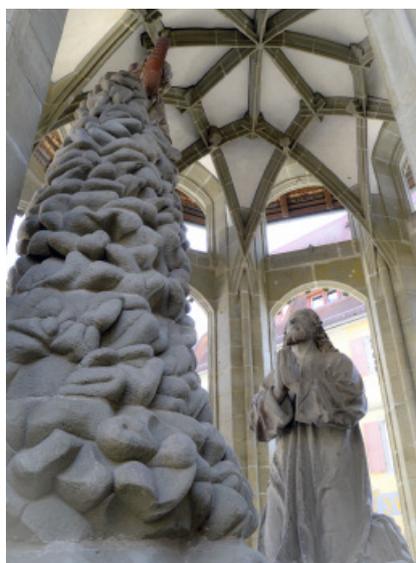
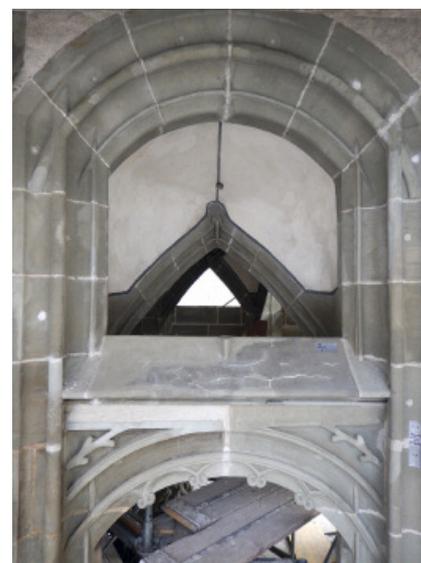
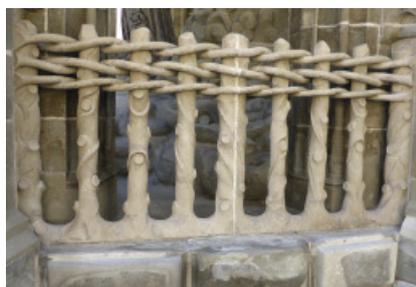
Links: Gesamtansicht des Ölbergs auf dem Vorplatz des Münsters St. Ulrich

Oben Mitte: Innenansicht mit Rippengewölbe

Oben rechts: Restaurierungsarbeiten

Unten Mitte: Restaurierungsergebnis »Zaun«

Schlämmen und Antragungen gehalten haben. Natürlich entstanden in 40 Jahren wieder Schäden. Erneut einen rein konservierenden Restaurierungsansatz zu wählen, war richtig, und der Steinbildhauermeister und Restaurator Riccardo Itta war für die Aufgabe der richtige Mann. Dank seiner großen Erfahrung war es ihm möglich, sämtliche Verfahrensweisen im richtigen Maß an den unterschiedlichen Schadensschwerpunkten anzuwenden. Immer steht der Erhalt des Originals an Ort und Stelle im Mittelpunkt, dies betraf hier auch die qualitativ hervorragende Restaurierung der 1970er Jahre. Nach einer gründlichen Voruntersuchung und der Erstellung einer fotogrammetrischen Plangrundlage für erforderliche Dokumentationen wurden zu Beginn je nach Schadensbild oder Verschmutzung verschiedene schonende Reinigungsverfahren angewendet. Danach wurden je nach Schadensbild die erforderlichen Konservierungsmaßnahmen bestimmt, darunter partielle Festigung, Risse- und Schalenverfüllungen sandender oder gerissener Werkstücke aus Molasse-sandstein, Kittungen und Schlämmungen zur Verbesserung der Witterungsbestän-

digkeit oder zur Reduzierung anderer schädlicher, organischer Einflüsse auf den Sockelbereich sowie das Entfernen schädlicher Eisenteile und die Konservierung der historischen Fugen. Schadstellen an den 40 Jahre alten, umfangreichen Antragnungen am Rankwerk der Brüstungen wurden mit auf die Alt-Antragungen abgestimmten Mörteln ergänzt. Dabei scheute Riccardo Itta nicht die Mühe, den im Ruhestand befindlichen Restaurator Sebastiani aufzusuchen, um mit ihm die damals angewendeten Mörtelmischungen aufzuarbeiten und die Ergebnisse mit den heutigen Möglichkeiten der Rezeptierung zu ergänzen. Das Ergebnis der umfassenden und rein konservierenden Restaurierung spricht für sich. Und nicht nur vor Ort wird dies deutlich, auch die detaillierte, CAD-unterstützte Dokumentation, die Riccardo Itta vorgelegt hat, genügt höchsten Ansprüchen. Itta hat vorbildlich zum Erhalt eines Kleinods und dessen Restaurierungsgeschichte beigetragen. Im Sinne einer naturwissenschaftlich gestützten Denkmalpflege und für seine handwerkliche und restauratorische Leistung erhält er den 2. Preis. *Peter Reiner*

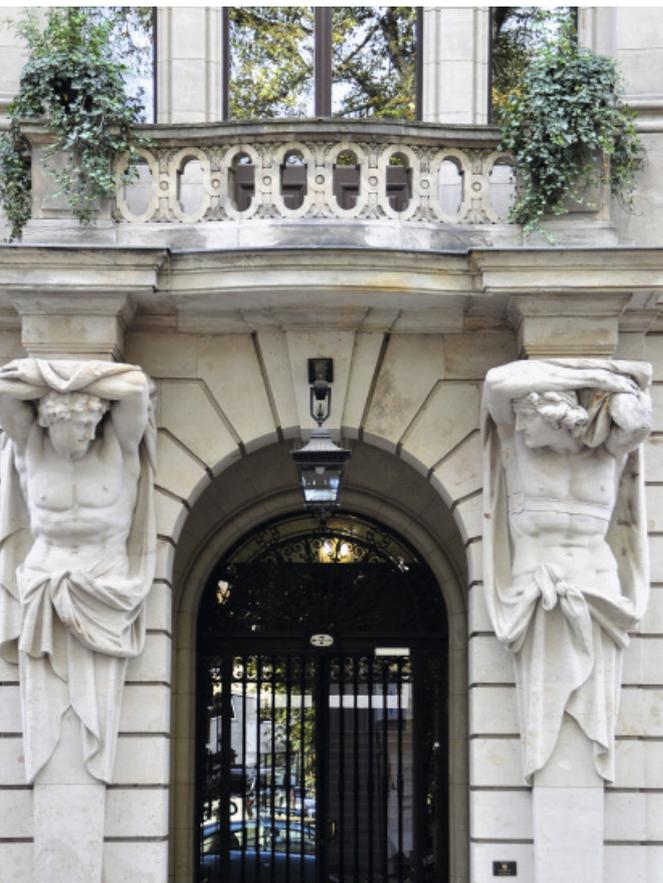
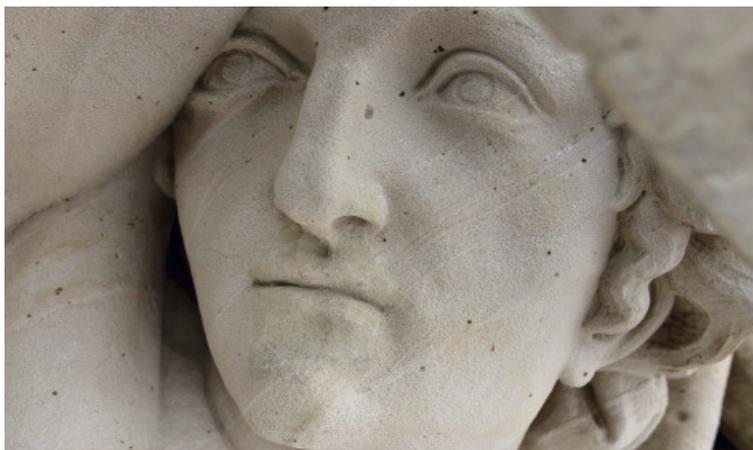
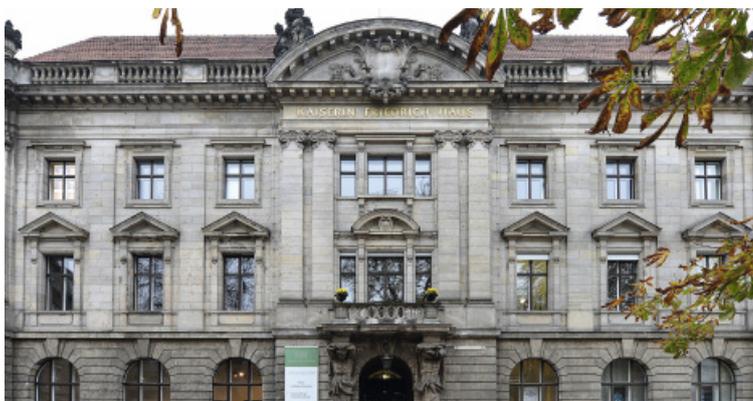
Links: Detailansicht Mittelrisalit mit Balkon und Atlantenportal; rechts oben: Restaurierungsergebnis im Detail; rechts unten: Gesamtansicht Ostfassade des Kaiserin-Friedrich-Haus auf dem Campus Mitte der Charité Berlin

Die im Jahr 1903 ins Leben gerufene Kaiserin-Friedrich-Stiftung fördert die ärztliche Fortbildung. Ein Jahr nach Stiftungsgründung wurde am damaligen Luise- und heutigen Robert-Koch-Platz der Grundstein für das Kaiserin-Friedrich-Haus als Stammsitz der Stiftung gelegt. 1906 wurde das nach Plänen des Königlich-Preußischen Hofarchitekten Ernst von Ihne im Stil des Wilhelminischen Neobarocks errichtete und allein aus privaten Spenden finanzierte Bauwerk eingeweiht. Den zum Platz hin ausgerichteten, stattlichen dreigeschossigen Bau gliedern neun Achsen mit Mittel- und Seitenrisalit. Dominiert wird er durch den Mittelrisalit mit seinen zwei gewaltigen, den Haupteingang flankierenden Atlanten. Auf deren Rücken lasten die Konsolsteine des Balkons und geben der Architektur Gestalt und Gewicht. Den Abschluss bil-

In Kolossalordnung angeordnete Pilaster fassen beide Obergeschosse über dem rustizierten Erdgeschoss zusammen. Eine zur Balustrade aufgelöste Attika mit Bekrönungen aus Vasen und Putten grenzt die vorgesetzte Sandsteinfassade zum Dachbereich hin ab. Der Sockel besteht aus Muschelkalkstein. Nach Ende des Zweiten Weltkriegs und der damit verbundenen Aufteilung Berlins unter den Siegermächten in Sektoren musste die Stiftung das zur östlichen Besatzungszone im Bereich der Zuständigkeit der Sowjetunion stehende Kaiserin-Friedrich-Haus aufgeben. Sichtbar gezeichnet von Kriegsschäden hatte das Bauwerk die Kriegswirren überdauert. Seit 1950 beherbergt es die Akademie der Künste der ehemaligen DDR. Mit der Nutzung als zentrale Kunstakademie ging eine notdürftige Reparatur der Fassade einher. Im Jahr 1992 – nach der politi-

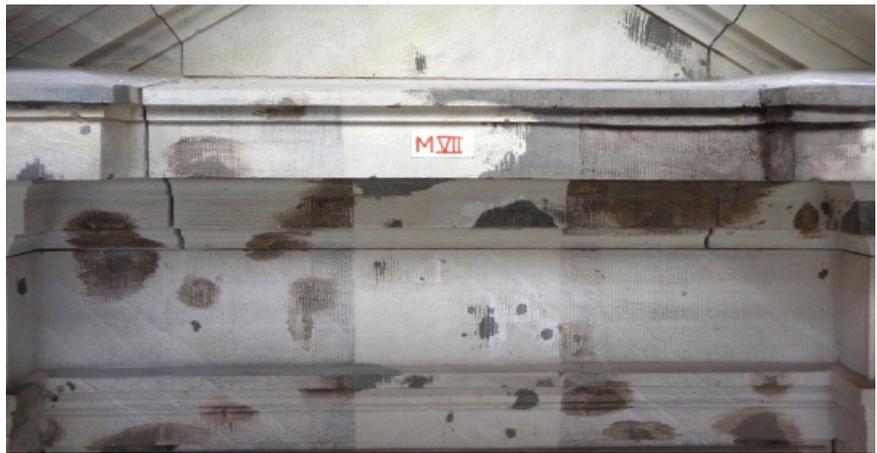
Detailansicht der Restaurierungsarbeiten am Kaiserin-Friedrich-Haus in Berlin

Als keinesfalls einfache Aufgabe offenbarte sich die Reinigung der Sandsteinoberflächen. Während für die Obergeschosse das methodische Vorgehen der Reinigung im Niederdruckpartikelstrahlverfahren nach Maßgabe bestätigter Probeflächen zur Bestimmung der Strahlparameter vergleichsweise routiniert umzusetzen war, stellte sich die Abnahme der Altbeschichtung auf den Steinoberflächen des Sockelgeschosses als recht hartnäckig heraus. Allein eine chemische Behandlung erwies sich hinreichend wirkungsvoll und zeitigte ein ästhetisch befriedigendes Resultat. Bemerkenswert waren die vor-

angestellten Versuchsreihen. Mehrere Probefelder dienten der systematischen Überprüfung verschiedenster Wirkstoffe und Produkte. Im Ergebnis ließ sich die Beschichtung optimal mit einer Abbeizpaste der Firma Kreidezeit entsprechend ermittelter Wirkdauer und anschließender Nachreinigung mittels Dampfsauger entfernen.

Ältere Anstragungen wurden nicht selbstverständlich erneuert. Vielmehr dienten eigens entwickelte Kriterien als Grundlage, um über den Verbleib im Bestand zu entscheiden. Untaugliche Ergänzungen wurden substanzschonend manuell entfernt und mit einem auf das Steinmaterial hin angepassten Restauriermörtel der Firma Remmers ergänzt. In gleicher Weise wurde mit dem Fugenbestand verfahren. Nur geschädigte oder fehlende Fugen waren zu ergänzen. Vierungen fertigte man aus WARTHAUER SANDSTEIN, einem dem Originalsandstein sehr ähnlichen Material. Besonderes Augenmerk galt der individuellen Anpassung der Bearbeitungsoberfläche entsprechend der Situation des Umgebungsbestands. Verbliebene Mörtelergänzungen wurden mit Silikatkreiden nach dem System Bohring retuschiert und anschließend mit Keim-Fixativ fixiert. Für den Betrachter kaum wahrnehmbar fügen sich die neuen Materialien dezent in ihr Umfeld ein und geben so der Fassade ihr würdiges Erscheinungsbild zurück.

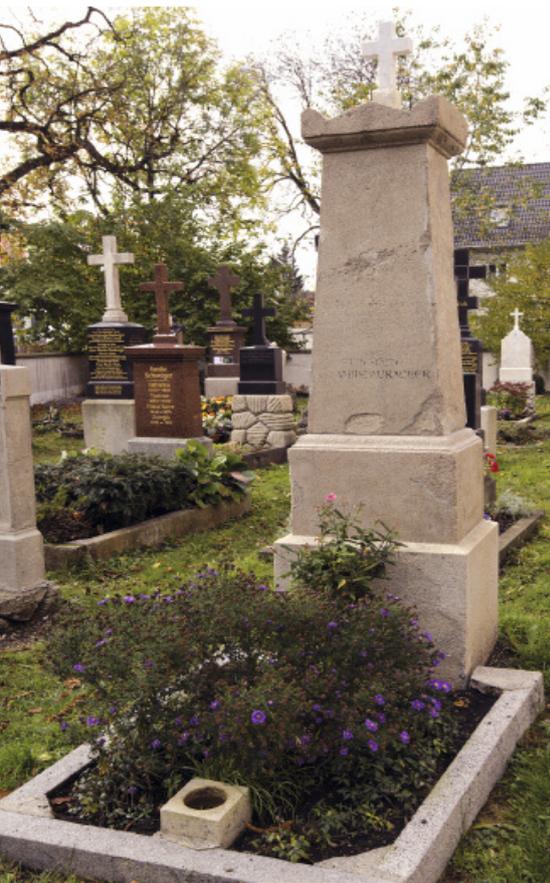
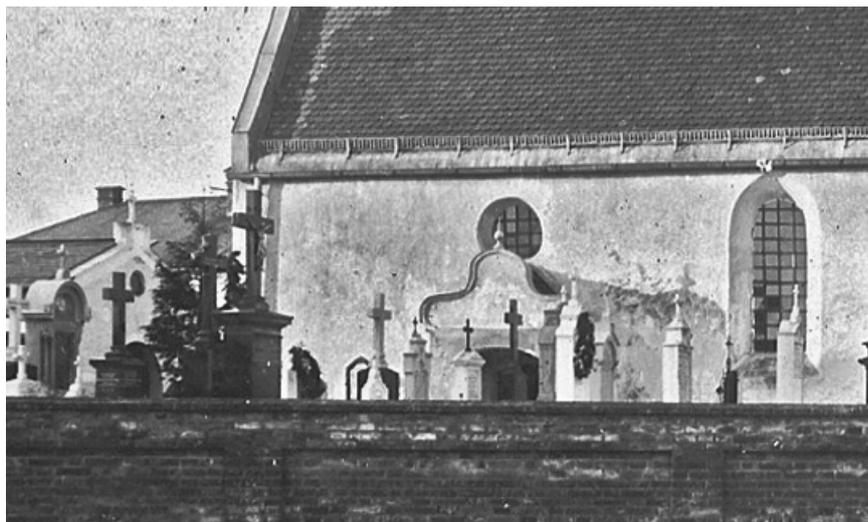
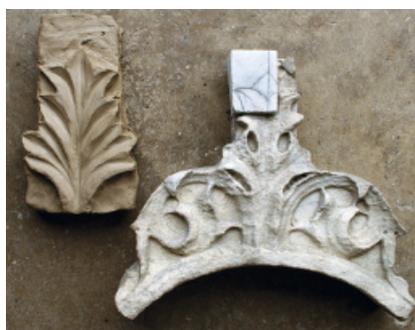
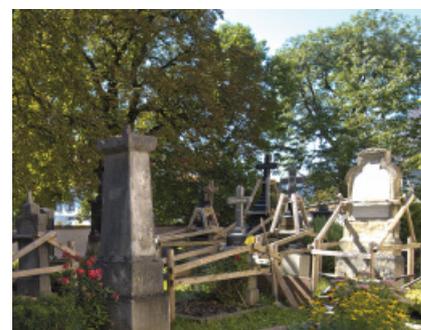
Links: Restaurierungsergebnis des Grabstein-Ensembles; oben rechts: historische Ansicht der Grabsteine vor der St. Martins-Kirche; unten Mitte: Restaurierung einzelner Bauteile mittels Vierungen; unten rechts: Sicherungsmaßnahmen während der Sanierungsphase

Ein kurzer Auszug aus den Restaurierungs- und Konservierungsarbeiten am Beispiel des Grabmals 66,67: »Nach intensiven Voruntersuchungen mit Wasseraufnahmetests nach Karstens hat sich herausgestellt, dass das Gestein nicht in der Lage ist, kapillar größere Mengen an Wasser aufzunehmen. In der Schlussfolgerung heißt dies auch, dass es nicht in der Lage ist, Festigungsmittel in ausreichendem Maße in sein Gefüge einzubauen. In Zusammenarbeit mit dem Labor Dr. Wendler wurden die jeweiligen Festigkeiten über den E-Modul in verschiedenen Achsen festgestellt und diese Werte nach der erfolgten konservatorischen Behandlung miteinander verglichen und bewertet. Das Festigungsmittel wurde nach Freilegung und Trocknung ausschließlich durch eine Pinseltränkung in Folge Schwerkraft in das

Gestein eingebracht und nach Berechnungen von Dr. Wendler eine Eindringtiefe von 2 cm erreicht – was für dieses Gestein als sehr gut gelten kann.« Damit wurde für dieses Gestein ein exemplarisches Konservierungsverfahren ermittelt und verifiziert.

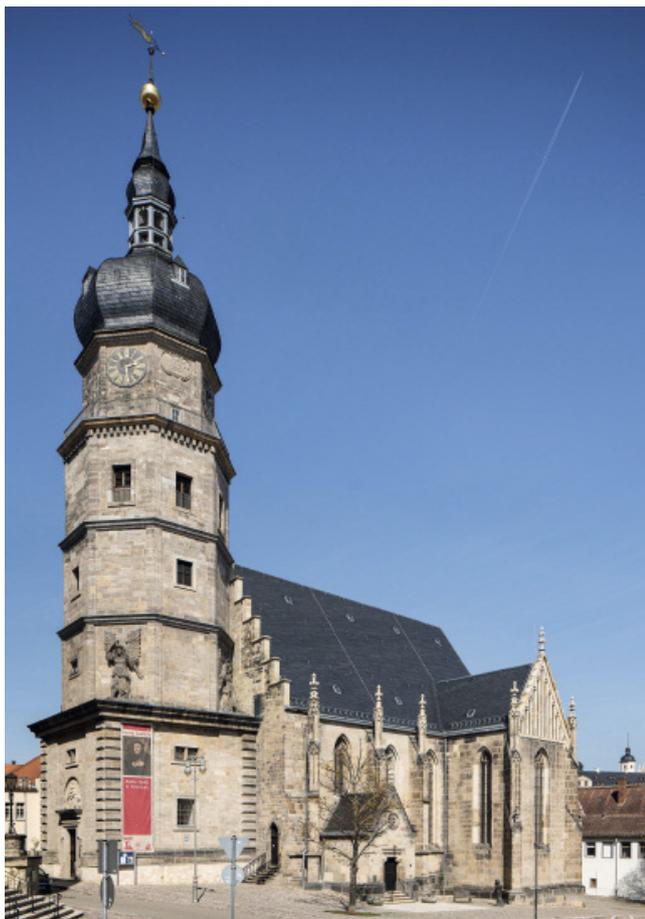
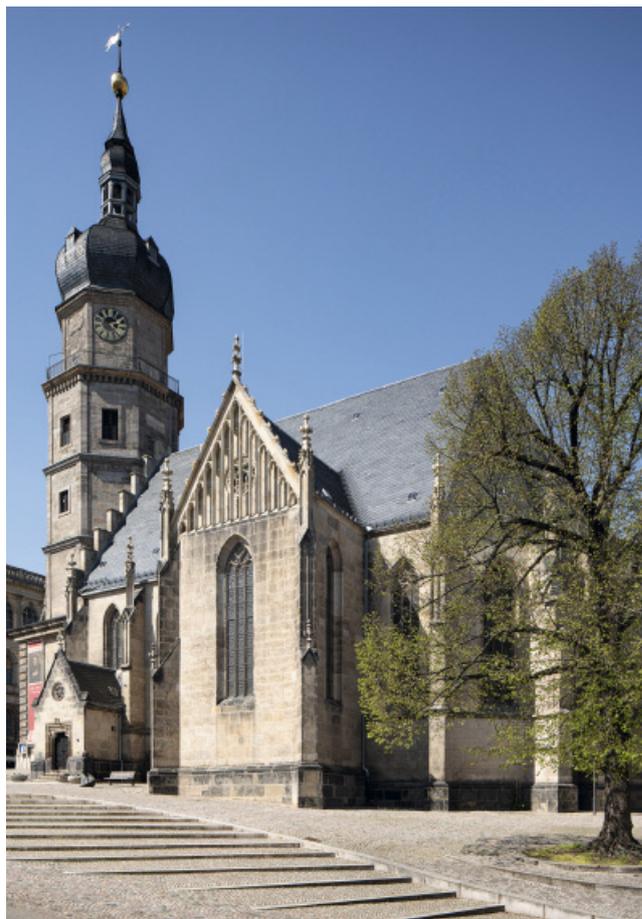
Links: Süd-West-Ansicht der St. Bartholomäikirche; rechts: Süd-Ost-Ansicht mit spätgotischer Architektursprache

Fertigstellung des neuen Turmbauwerks 1668 erhielt die Kirche ihr heutiges äußeres Erscheinungsbild; ein von spätgotischer Architektursprache geprägtes Kirchenschiff mit barockem achteckigem Turmanbau. Letzterer wird eingedenk des dramatischen Einsturzes von drei als Hochrelief hervortretenden monumentalen Engelsfiguren flankiert. Ihre Abmessungen vom Fußpunkt bis zu den Flügelspitzen erreichen immerhin ca. 4,70 m. Um 1860 erfolgte eine maßgebliche Sanierung, bei der teilweise Maßwerke und Fensterrippen erneuert sowie einzelne Werksteine ausgetauscht wurden. Die Kampagne ging mit einer Regotisierung der Fassade durch Hinzufügung von Zierelementen entsprechend damaliger Idealvorstellungen von mittelalterlicher Architektur einher. Ablesbar werden die baulichen Eingriffe durch die Verwendung sächsischer Sandsteine, vorwiegend COTTAER und REINHARDTSDORFER Varietät. Hingegen handelt es sich bei dem ursprünglichen

unterschiedlichsten Erhaltungszuständen der Natursteinoberflächen. Für die Instandsetzung des Kirchenschiffs galt es, ein fein justiertes Konservierungs- und Restaurierungskonzept zu erarbeiten und über die Bauabschnitte hinweg umsetzen. Ziel war es, eine schonende Instandsetzung der Fassadenabschnitte zu realisieren, die den überkommenen Bestand als solchen in seiner heterogenen Ausprägung respektierte und im Ergebnis das Gesamtbild des Kirchenbauwerks als Einheit in seiner architektonischen Wirkung bewahrte. Grundlage war hier die von Dipl.-Restaurator (FH) Jens Linke im Auftrag der Kirchengemeinde entwickelte Fachplanung. Die praxisrelevante Erprobung der einzelnen Arbeitsschritte und Methoden oblag der Firma Späte. Anhand einer beispielhaften Bearbeitung eines Strebepfeilers einschließlich benachbarter Wandflächen wurde auf der Nordfassade das Restaurierungskonzept durch die Firma Späte erprobt. Dabei wurden die einzelnen Maßnahmen immer wieder auf die Gegebenheiten und spezifischen Erfordernisse des heterogenen Bestands hin angepasst. In ausgezeichneter Art und Weise ist es den Bearbeitern gelungen, den Bestand konservatorisch wie restauratorisch zu sichern. Notwendige Erneuerungen von Werksteinen sowie neu zu fertigende Stücke der Bauzier, wie z. B. die Wiederherstellung fehlender Kreuzblumen, erfolgten in höchster Ausführungsqualität. Dank der Initiative von Christian Späte ist es gelungen, einen Grundbestand des historischen Steinmaterials bei einem anderen Bauvorhaben zu bergen und so materialidentische Reparaturen am Mauerwerk der Kirche vorzunehmen. Im Jahr 2017 konnten die Sanierungsarbeiten am Kirchenschiff erfolgreich fertiggestellt werden. Der hohe qualitative Anspruch setzte sich über sämtliche Bauabschnitte kontinuierlich fort. Das überzeugende Restaurierungsergebnis spricht für sich. In würdevoller Ausstrahlung empfängt die Bartholomäikirche im Stadtraum Altenburgs ihre Besucher.

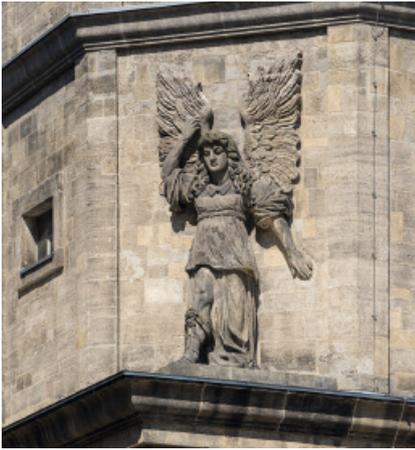
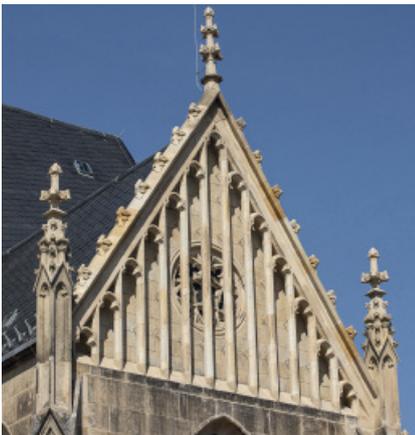
Bild oben: Engelsfigur am barocken Turmbau; Bild unten: regotisierte Fassade

Baumaterial um einen in der Region anstehenden Buntsandstein. Bereits im 19. und 20. Jahrhundert mussten an den Engelsfiguren Ausbesserungen vorgenommen werden. Angesichts gravierender Verwitterungsschäden waren schon damals umfangreiche bildhauerische Vierungen notwendig, für die vermutlich aus Gründen der höheren Widerstandsfähigkeit POSTAER SANDSTEIN gewählt wurde. Die Ergänzungen betrafen maßgebliche Teile an Armen und Beinen; im Einzelfall wurden sogar Kopf und Oberkörper in zeitgenössischer Formensprache neu interpretiert. Über die Zeit hinweg entwickelten sich die Steinvarietäten recht unterschiedlich. Während der Zerfall des Originalgesteins weiter voranschritt, hatten sich die bildhauerisch ergänzten Elemente aus sächsischem Sandstein mit ihren klaren und scharf gestalteten Oberflächen hervorragend erhalten. Zergliedert und ihrer monolithischen Wirkung beraubt, boten die Engelsfiguren einen traurigen

Die Steinwerkstatt Christian Späte aus Zeitz war in den Jahren 2009/10 mit der Restaurierung des unteren Turmbauwerks mit seinen Engelsfiguren sowie über weitere vier Bauabschnitte hinweg mit der Bearbeitung des Kirchenschiffs betraut. Für Christian Späte und seine Mitarbeiter bestand die Aufgabenstellung darin, die Reliefs zu sichern und die künstlerische Formgebung zurückzugewinnen. Die Maßnahmen mussten weit über eine konservatorische Sicherung hinausgehen. Auf die jeweiligen Erhaltungszustände war sehr diffizil zu reagieren – einerseits mit konservatorisch intendierten Sicherungsmaßnahmen, wie einer behutsam, differenzierten Reinigung der Steinoberflächen, Maßnahmen zur Salzreduzierung, struktureller Festigung des geschwächten Steingefüges, Klebungen von Rissen und fragilen Schalen sowie Anbringen von Kittungen oder

partieller Schlämmen als konservatorischer Oberflächenverschluss. Andererseits galt es, die Kunstwerke mittels plastischer Ergänzungen unter Verwendung angepasster Steinerfüllmörtel und bildhauerischer Vierungen wiederherzustellen. Letztere waren stets unter der Maßgabe des geringsten Eingriffs zu verstehen.
