# PETER PARLER- PREIS 2022

# Die Peter Parler-Preise 2022

*Welche Vielfalt das Steinmetzhandwerk für die Erhaltung von materiellem Kulturgut bietet, zeigen die Ergebnisse des Peter Parler-Wettbewerbs 2022. Die Jury vergab einen 1. Preis, zwei 2. Preise, einen 3. Preis, zwei Belobigungen sowie einen Sonderpreis. Die Preisverleihung findet am 25. November in Leipzig statt.*

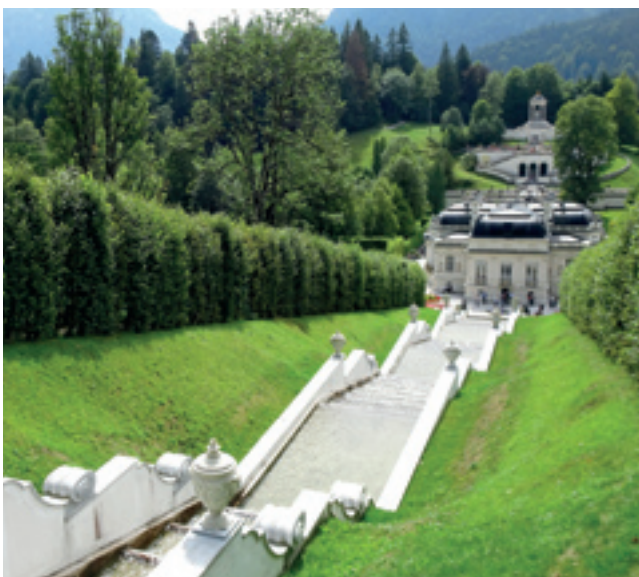
Kaskade mit Wassertreppe von oben mit Blick auf das Schlossgebäude Fotos: Firma Bauer-Bornemann

rungen und Verschmutzungen verdunkelt und hob sich dadurch nicht mehr ausreichend von der Umgebung ab. Das vielfältige Schadbild an den Kaskadenteilen und am Brunnen erforderte eine komplexe Herangehensweise, bei der die vielfältigen Tätigkeiten des Steinmetz- und Steinbildhauerhandwerks in der Restaurierung eingesetzt wurden. Der Großteil der Arbeiten am Objekt erfolgte nicht in situ. Die Abdecksteine, Voluten und Vasen rechts und links der Wassertreppe, die Schwellkörper in der Wassertreppe sowie die Profilsteine der

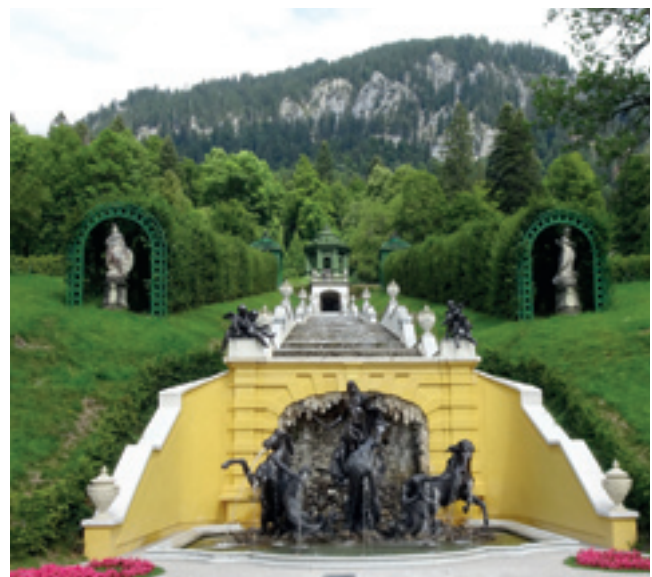
Nach der Restaurierung: Neptunbrunnen mit Kaskade von unten mit Blick auf den Musikpavillon (oben)

Materials und an den Verschmutzungsgrad angepasst. Zunächst wurden teils starke Auflagen von Zementmörtel aus früheren Bearbeitungsphasen sowie Bewuchs entfernt. In mehreren Durchgängen kamen im Anschluss Mikrodampf-, Kompressen- und Laseranwendungen zum Einsatz. Die Entfernung des flächig aufgetragenen Zementmörtels war bei nicht mehr funktionstüchtigen Tropfkanten der Schwellstufen besonders wichtig, um einen späteren, gleichmäßigen und gerichteten Wasserablauf an den Kaskadenstufen zu garantieren. Gebrochene und gerissene Werkstücke wurden statisch durch Verankerung, Vernadelung bzw. Armierung mit Edelstahl-

ankern, Basaltstäben und Basaltgewebe gesichert. Risse und Hohlstellen wurden durch Mörtelinjektion verfüllt. Passgenaue Vierungen ergänzten größere Fehlstellen im Marmor der Seitenabdeckungen und der Schwellstufen der Kaskade sowie der Profilrahmung des Beckens vom Neptunbrunnen. Die bildhauerisch hochwertigen Vasen wurden mit Mörtel bzw. Vierungen ergänzt. Zwei Vasenkörper wurden im Abgussverfahren kopiert. Zur Egalisierung der Oberfläche und als Opferschicht erhielten die Vasen eine Schlämlasur. Nach dem Rücktransport der Einzelteile wurden diese wieder neu versetzt. Die Verfugung wurde erneuert; bei verformten Teilen diente eine in der Dicke angepasste Mörtelschicht als Ausgleichsmasse. Stoßfugen wurden teilweise mit Bleiwolle verstemmt, um die auftretenden Bewegungen abfangen zu können. Eine vorbildliche Dokumentation mit Kartierung und Fotodokumentation rundet die hervorragende Arbeit der Firma Steinrestaurierung Bauer-Bornemann GmbH aus Bamberg ab. Die Jury lobte das ausführende Unternehmen besonders für den schonenden und sensiblen Umgang mit der Originalsubstanz unter Einsatz moderner Techniken und Materialien.

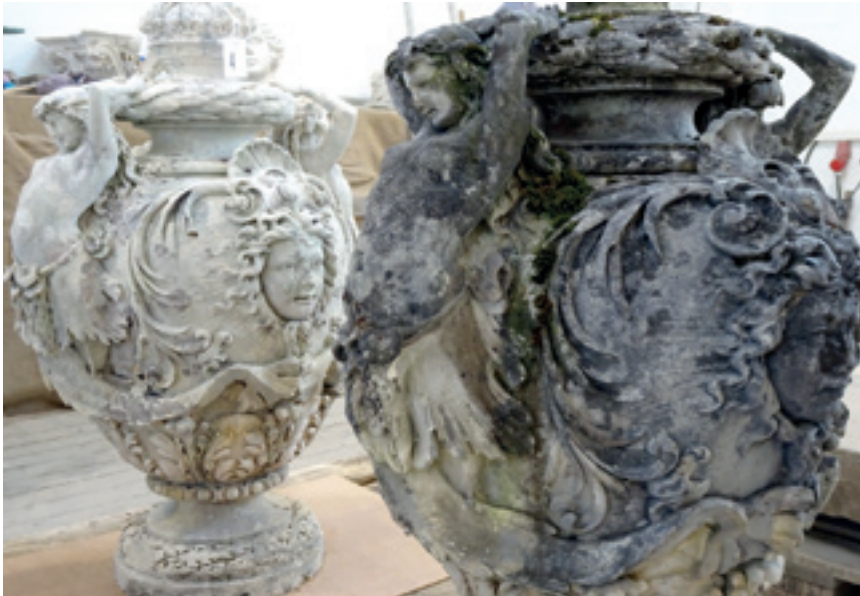
**Restaurierte Vase (Reinigung, Mörtelinjektion und -ergänzung, Vierung etc.) versus Urzustand (rechts)**

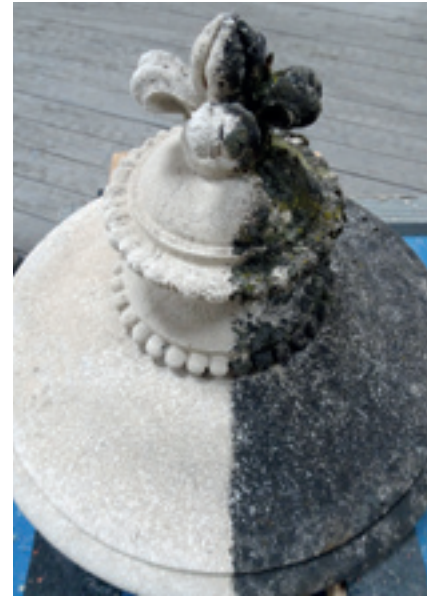
**Musterfläche für Reinigung der Steinoberfläche an den Vasen vorher/nachher.**

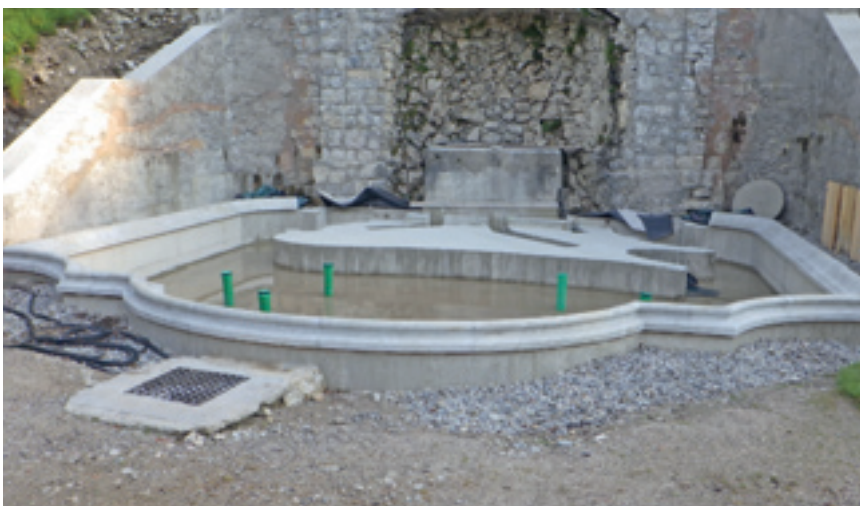
**Unterkonstruktion Neptunbrunnen mit Profilsteinen für Wasserfassung**

Rahmung des Neptunbrunnenbeckens wurden katalogisiert, abgebaut und in die Werkstatt transportiert. Dies stellte aufgrund der Hanglage der Anlage eine hohe logistische Leistung dar. Vor Ausführung aller Arbeiten fand eine ausführliche Bemusterung der möglichen Methoden und Materialien statt. Die jeweiligen Ergebnisse wurden bei Orts-terminen mit Bauleitung und dem Landesamt für Denkmalpflege besprochen und ausgewertet. Hierbei zeigte sich die gute Zusammenarbeit aller am Projekt Beteiligten. Die angewandten Reinigungsmethoden in Nass- und Trockentechnik wurden jeweils an den Zustand des vorliegenden

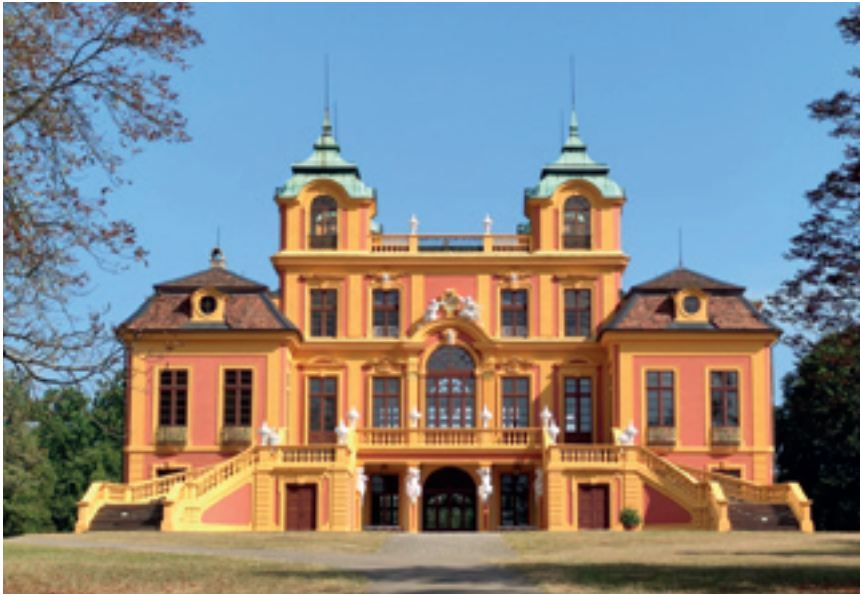
Südansicht Schloss Favorite, früher SWR-Nachtcfé Fotos: Raphael Holzer

Die Dokumentation des Vorzustands belegt die für tonig gebundene Sandsteine typischen Schäden in Form von Absandungen, Schuppenbildung, Rissen und in exponierten Bereichen Schalenbildung. Viele Altergänzungen waren schadhafte und mussten überarbeitet werden. Am Kunststein zeigten sich Rückwitterung sowie Rissbildung und Abplatzungen infolge Bewehrungskorrosion.

Die Fachleute befreiten den Sandstein von Anstrichresten (Partikelstrahlverfahren), festigten Steine mit Kieselsäureester mit je nach Schadensintensität unterschiedlichen Wirkstoffkonzentrationen, verfüllten Risse mit Injektionsmassen auf Basis von Kieselsol oder bei größeren Rissbreiten mit Steinsilikatkleber, kitteten und schlämmten mit eigens rezeptierten Massen auf Kieselsolbasis und erstellten Steinerergänzungen mit konfektioniertem Mörtel. Die Materialwahl war auf die jeweilige Schadenssituation abgestimmt. Eigene Messreihen der Bohrhärte dokumentieren die Überprüfung des Festigungserfolgs. Am Kunststein arbeiteten die Fachleute nach Entrostung der Bewehrung und Aufbringen von Rostschutz mit Mörteln und Schlämmen auf Basis von Romanzement. Beeindruckend ist v.a. der gelungene Substanzerhalt auch bei schweren Schadensbildern, die in der Regel Anlass für Steinaustauschmaßnahmen gewesen wären. Durch die intensive Auseinandersetzung mit dem Objekt und seinen Schäden, durch die Entwicklung eigener, an den Sand- oder Kunststein angepasster Ergänzungsstoffe und deren sehr sorgfältige Verarbeitung wurden sehr überzeugende Ergebnisse erzielt, die eine lange Haltbarkeit erwarten lassen. Präzise wurden für

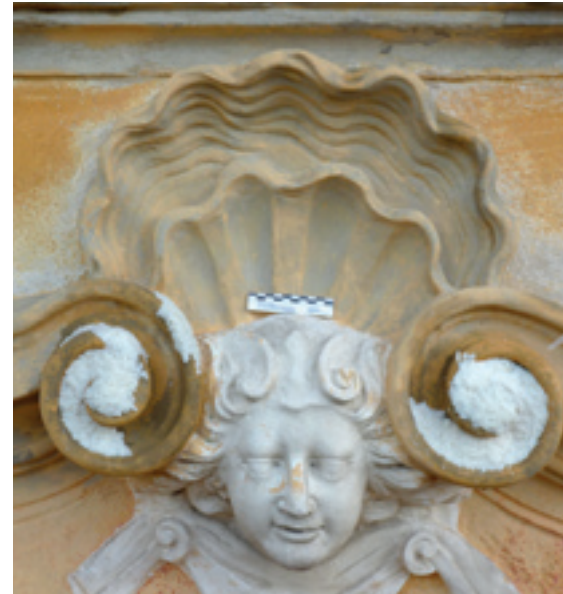
Voruntersuchung und projektspezifische Werk- und Wirkstoffanpassung

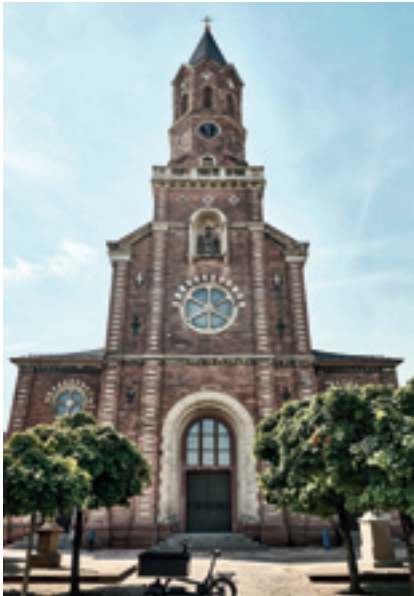
Westansicht katholische Kirche »Heilig Kreuz« in Bietigheim/Baden

Zunächst führte der Steinmetzbetrieb Binder eine exemplarische maßnahmenorientierte Schadenskartierung durch. Auf dieser Grundlage wurden in Zusammenarbeit mit dem zuständigen Architekten Dipl.-Ing. Andreas Fritz aus Bietigheim die nötigen Arbeitsschritte abgeleitet und der erforderliche Arbeitsumfang auf das gesamte Gebäude hochgerechnet und die anfallenden Kosten abgeschätzt. Von den Backsteinen wurden Muster entnommen, um auf dieser Basis geeignete Ersatzsteine herstellen zu lassen. Hierfür war ein Vorlauf von ca. neun bis zwölf Monaten zu berücksichtigen. Ziel aller am Bauwerk Beteiligten war es, prinzipiell möglichst bestandsschonend und substanzerhaltend die Fassadenelemente zu restaurieren. Alle anfallenden Arbeiten wurden fotografisch dokumentiert, tabellarisch erfasst und verbal beschrieben.

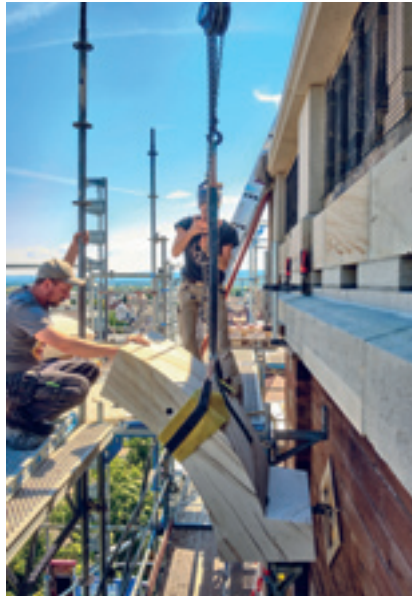
Einsetzen von Neu- und Altteilen an der Balustrade

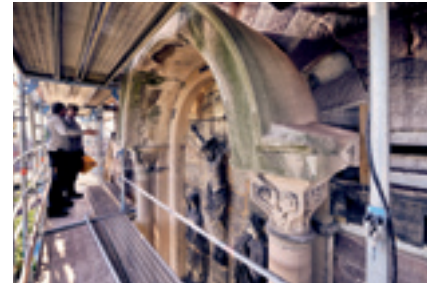
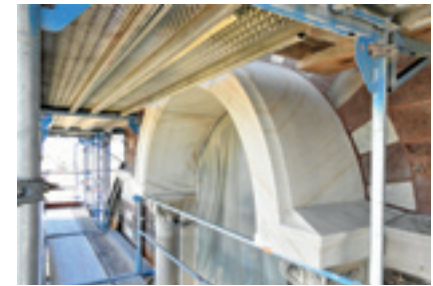
Vorzustand und Endzustand der bogenförmigen Verdachung

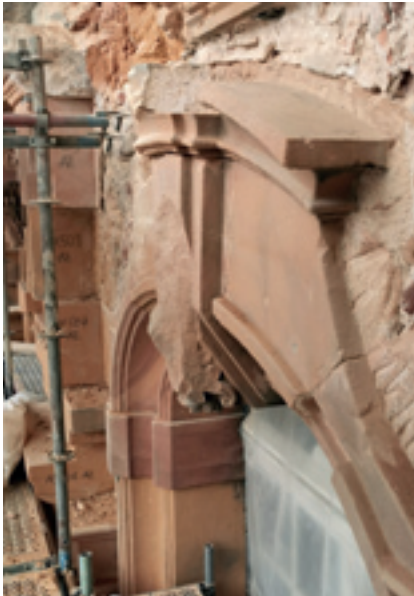
**Schwere Kriegsschäden am Mittelrisalit vor der Restaurierung** Fotos: Firma Glöckner

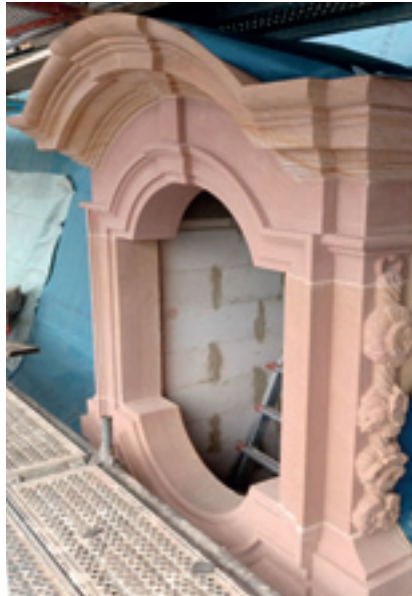
**Nach historischen Plänen rekonstruierte, neue Dachgaube**

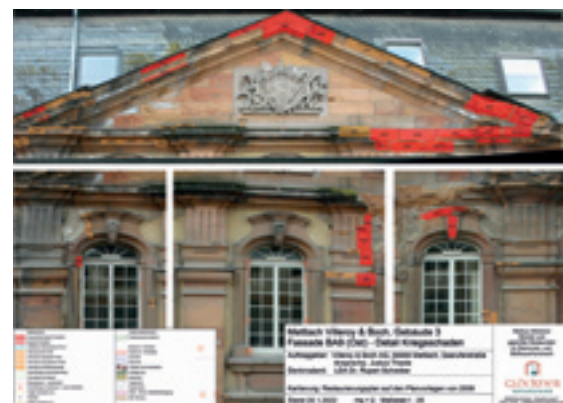
**Die Firma Glöckner Natursteine ist seit vielen Jahren mit der Restaurierung der Fassaden der Alten Abtei in Mettlach beschäftigt. Der Wettbewerbsteil umfasst das Gebäude 3 (BA9) der Ostseite der Abtei.**

dieser heute leider nicht mehr abgebaut wird. Zur Anwendung kamen Steine aus dem Rückbau der historischen Fassade sowie ausgewählte Blöcke aus dem Steinbruch Picard im Schweinstal bei Kaiserslautern. Neuteile und Vierungen passen sich hervorragend dem vorhandenen Farbspiel der Fassade ein. Hervorzuheben bei den Vierungen ist ein verloren gegangener Schlussstein in Form eines Kopfes einer Fensterbegründung. Es gab keinerlei Befunde mehr und der Bauherr wünschte sich eine zeitgenössische Darstellung. Auf Wunsch des Bauherrn und in Absprache mit dem Landesdenkmalamt wurde ein Porträt von Amy Winehouse geschaffen. Das Porträt passt sich hervorragend in Formensprache und Duktus der Fassade ein. Zum weiteren Umfang der Arbeiten zählten das Ausdünnen von Gipskrusten, der Ausbau bzw. Austausch korrodierender Eisenteile, Vernadelungen loser Schalen, Rissinjektionen und Anböschungen. Alle Arbeiten wurden in einer sehr hohen Qualität ausgeführt und dokumentiert. Das Zusammenspiel von Bauvoruntersuchung, die detaillierte Erfassung der Schäden und die Maßnahmenkartierung sind beispielgebend. Die Mitarbeiter der Firma Glöckner konnten auf der Baustelle mithilfe eines digitalen Projektorganisationssystems

(u. a. mit Tablets und Smartphones) jederzeit auf die Maßnahmenkartierung zugreifen. Alle Arbeiten wurden in enger Zusammenarbeit mit dem Landesdenkmalamt Saarbrücken, dem Institut für Steinkonservierung e.V. Mainz und dem Bauherrn ausgeführt.

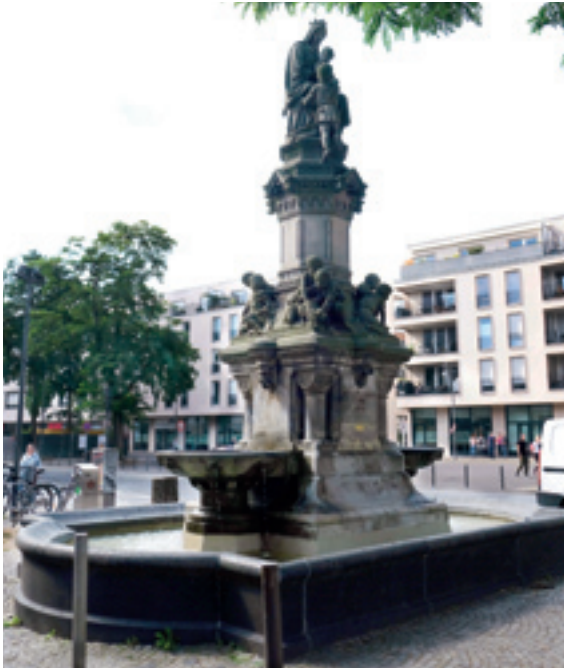
Gesamtansicht des Hermann-Joseph-Brunnens in Köln

Das aus einem beige-gelben, feinkörnigen Sandstein gearbeitete Brunnendenkmal erlitt im 2. Weltkrieg stärkere Schäden. In den 1950er Jahren wurden das Brunnenbecken und beide Wasserschalen in abgewandelter Form und aus Basaltlava neu gefertigt. Bei der Ausbesserung der Schäden verzichtete man jedoch auf eine originalgetreue Wiederherstellung in allen Details.

biogene Auflagerungen beeinträchtigten Steinoberflächen. Mittels verschiedener Reinigungsmethoden kombiniert aus Wasserdampf-, Niederdruck- und Mikrostrahlverfahren konnte ein überzeugendes Ergebnis erzielt werden. Sinterkrusten wurden mittels Bildhauereisen und anschließendem Überstrahlen im Niederdruckverfahren ausgedünnt. Darüber hinaus wurden Risse verschlossen, kleine Fehlstellen mit angepassten konfektionierten Steinersatzmassen ergänzt, durch Verwitterung aufgeraute Steinoberflächen mittels einer modifizierten Schlämme nivelliert und schadhafte Altergänzungen durch Vierungen ersetzt. Als Materialien kamen MENDIGER BASALTLAVA für das Brunnenbecken sowie OBERNKIRCHNER SANDSTEIN für das Brunnenmonument zum Einsatz. Aus OBERNKIRCHNER SANDSTEIN wurden zudem vier kleine Türmchen mit aufgesetzten Pinienzapfen zwischen den Knabenpaaren rekonstruiert, die seit der kriegsbedingten Zerstörung fehlten. Darüber hinaus waren Fugen zu erneuern und die Wasserführung durch Einbringen von Edelstahlhülsen an den Brunnenschalen zu optimieren, um

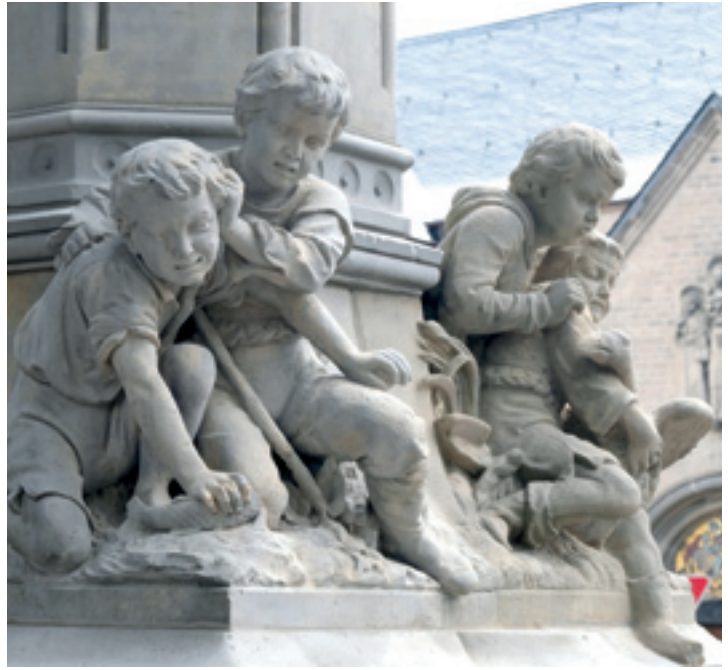
Figurengruppen nach der Restaurierung Fotos: Michael Pitack

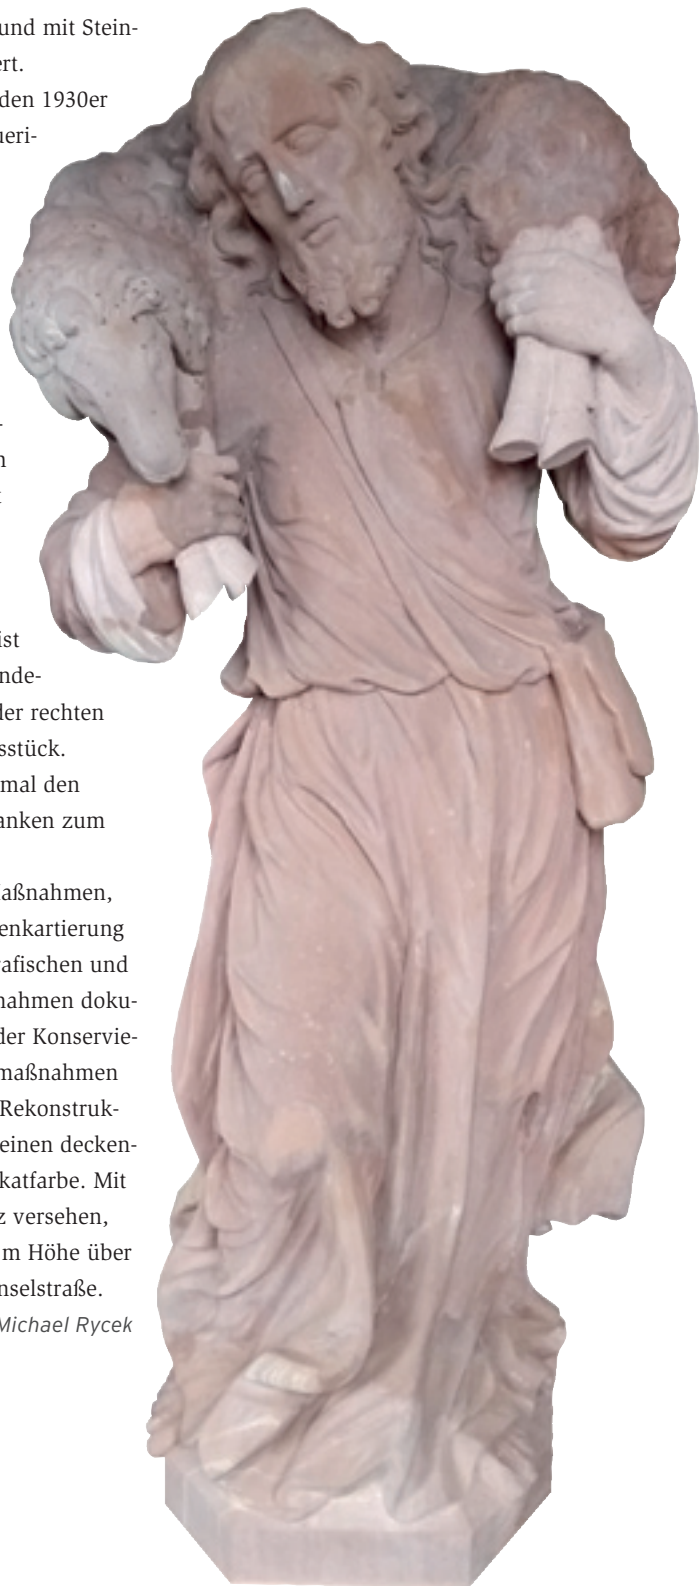
Gesamtansicht der restaurierten Skulptur

Sämtliche durchgeführte Maßnahmen, wurden in einer Maßnahmenkartierung festgehalten und mit fotografischen und aussagekräftigen Detailaufnahmen dokumentiert. Nach Abschluss der Konservierungs- und Restaurierungsmaßnahmen sowie der bildhauerischen Rekonstruktionen erhielt die Skulptur einen deckenden Schutzanstrich mit Silikatfarbe. Mit einem neuen Taubenschutz versehen, thront sie jetzt wieder in 6 m Höhe über dem Schillerplatz 2, Ecke Inselstraße.

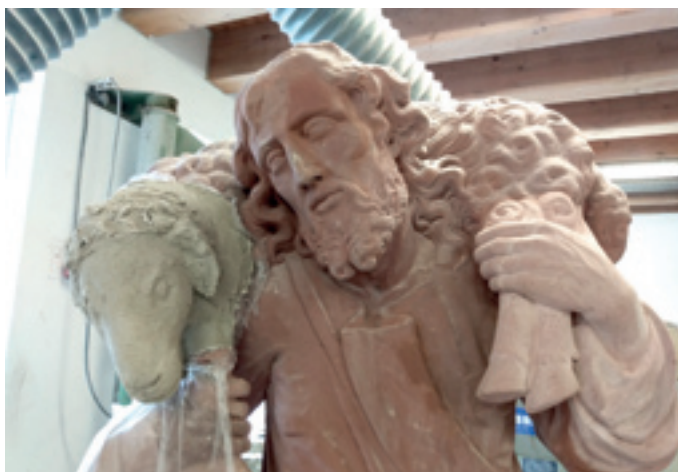
Tonmodell des Schafkopfs

zum Teil als Rohstein an der Skulptur angebracht und in situ der umliegenden Formensprache angepasst. Von anderen Vierungen wie beispielsweise dem Schafkopf, wurde zunächst ein Tonmodell hergestellt und dieses dann in Sandstein präzise kopiert.

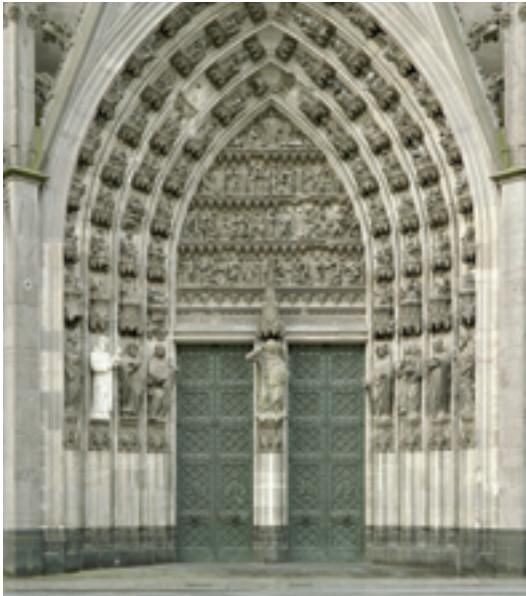
**Ganz links:  
Gesamtansicht des  
Michaelsportals am  
Dom zu Köln**

Das Michaelsportal des Kölner Doms wurde Mitte des 19. Jahrhunderts errichtet und um 1880 von dem Bildhauer Peter Fuchs und seiner Werkstatt mit Figuren ausgestattet. Allein der Skulpturenschmuck umfasst mehr als 150 Figuren – hinzukommen Konsolen, Baldachine und Wimperge. Alle Teile sind äußerst detailliert ausgearbeitet. Als Steinmaterial wurden verschiedene, aus Nordfrankreich stammende Jura-Kalksteine verwendet. Das Portal wurde im Zweiten Weltkrieg durch Beschuss stark beschädigt. Einschusslöcher und kraterartige Ausbrüche sind die Folge. Einige Archivoltenfiguren und Konsolbaldachine waren vollständig beschädigt, viele andere stark verstümmelt. Diese Schäden waren Anlass für das laufende, im Jahr 2013 begonnene Restaurierungsvorhaben, dessen erster Abschnitt sich seiner Vollendung nähert. Die Restaurierung von Tympanon und Archivolten ist zum jetzigen Zeitpunkt weit fortgeschritten, die oberen und unteren Portalbereiche sollen in den nächsten Bauabschnitten bearbeitet werden. Das Restaurierungskonzept ist sehr durchdacht und wurde mehrstufig entwickelt. Eine gründliche Voruntersuchung mit verformungsgerechtem Aufmaß, Maßnahmenkartierungen und ergänzende naturwissenschaftliche Untersuchungen stellten die Basis für das Kon-

servierungs- und Restaurierungskonzept dar. Dessen Ziele sind einerseits die Vervollständigung des Skulpturenprogramms bei geringstmöglichen Eingriffen in die Originalsubstanz, andererseits das teilweise Belassen von Kriegsschäden im Bereich der Konsolen und Baldachine, soweit dies unter Berücksichtigung konstruktiver Belange möglich ist. Der Dombauhütte gelangen komplex geschnittene Vierungen, teilweise mitten durch Köpfe, und exquisite Bildhauerarbeiten. Feinste Details wie Fingernägel oder hinterschnittene Anhänger mit üppiger floraler Dekoration wurden in höchster Qualität nachgebildet, feinste Riefen in den Oberflächen originalgetreu auf Neuteile und Mörtelantragungen übertragen. Fehlende Partien der figürlichen Teile wurden anhand erhaltener Modelle und Fotografien ergänzt oder – wie bei den kleinen Wasserspeier-Fabelwesen an den Baldachinen – nach dem Formenkanon von Originalen benachbarter Stellen nachgebildet. Fehlstellen durch Kriegsbeschuss an Baldachinen oder an den Profilen der Archivolten wurden belassen, soweit sie nicht aus Gründen der Wasserführung ergänzt werden mussten. Die Architekturteile wurden schonend mit dem Trockenstrahlverfahren gereinigt. Bei den bildhauerischen Teilen kam hingegen die Laserreinigung zum Ein-

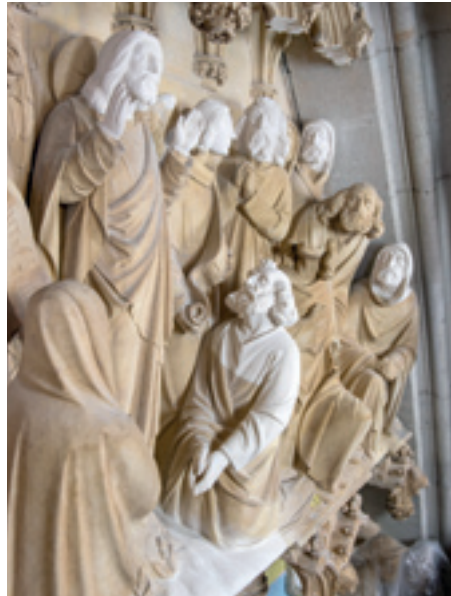
**Links:  
Detailansicht der am  
Tympanonrelief T8-T9  
(Himmelfahrt Christi)  
durchgeführten Restau-  
rierungsmaßnahme:**

**Schrägsicht des mit  
zahlreichen Vierungen  
ergänzten Reliefs, 2017**  
© Hohe Domkirche Köln,  
Dombauhütte;  
Foto: J. Rumbach

satz. Das Reinigungsergebnis ist absolut überzeugend. Als Steinmaterial für die Ergänzungen wurde zunächst PIERRE DE TERCÉ verwendet, später wurde auf PIERRE DE CAEN gewechselt, der auch bauzeitlich verwendet wurde. Beeindruckt hat die Juroren das konstruktive Miteinander von Steinmetzhandwerk, Bildhauerkunst und Restaurierungswissenschaft unter Einbeziehung vermeintlicher Randgewerke wie fotografischer Dokumentation, 3D-Aufmaß, Gerüstbau und der Bauhüttenschmiede – letztere zur Anfertigung der zur Bearbeitung des Kalksteins notwendigen Werkzeuge – bei der gemeinsamen Suche nach den besten Lösungen für die vielfältigen Fragestellungen dieses Vorhabens. Der Entwicklungsprozess vom 3D-Druck über Abgüsse und Mörtelergänzungen bis zur handwerklichen Kopie ist anhand von Ausstellungsstücken gut nachvollziehbar dokumentiert. Fehlversuche wurden wieder ausgebaut oder nachgebessert. Dieser Prozess von Erproben und kritischem Hinterfragen verschiedener Ansätze führte letztlich zu dem Arbeitsergebnis, welches für das gesamte Steinmetzhandwerk als qualitative Referenz dient.
